SCIA DI VARIANTE
RESTAURO E RISANAMENTO CONSERVATIVO
PER OPERE INTERNE E
STRUTTURE ESTERNE DEHOOR
IN FABBRICATO CIVILE CON FUNZIONE MISTA
in Piazza XXIV Maggio civ. 15, 42048 Rubiera (RE).

RINFORZI FRP
ILLUSTRAZIONE SINTETICA DEGLI
ELEMENTI ESSENZIALI DEL PROGETTO
RELAZIONE DI CALCOLO
RELAZIONE SUI MATERIALI
VERIFICA DI SICUREZZA

10/03/2021

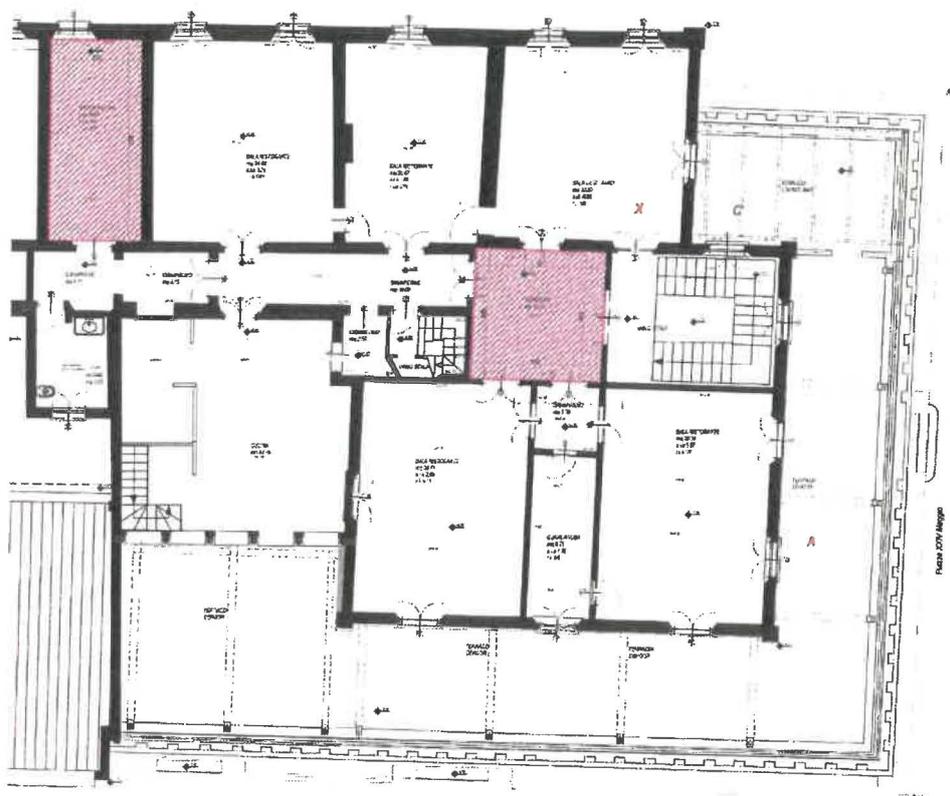
Zone di rinforzo a piano secondo.

Nel dettaglio il rinforzo è previsto nelle zone a piano secondo e sottotetto evidenziate nelle seguenti figure:

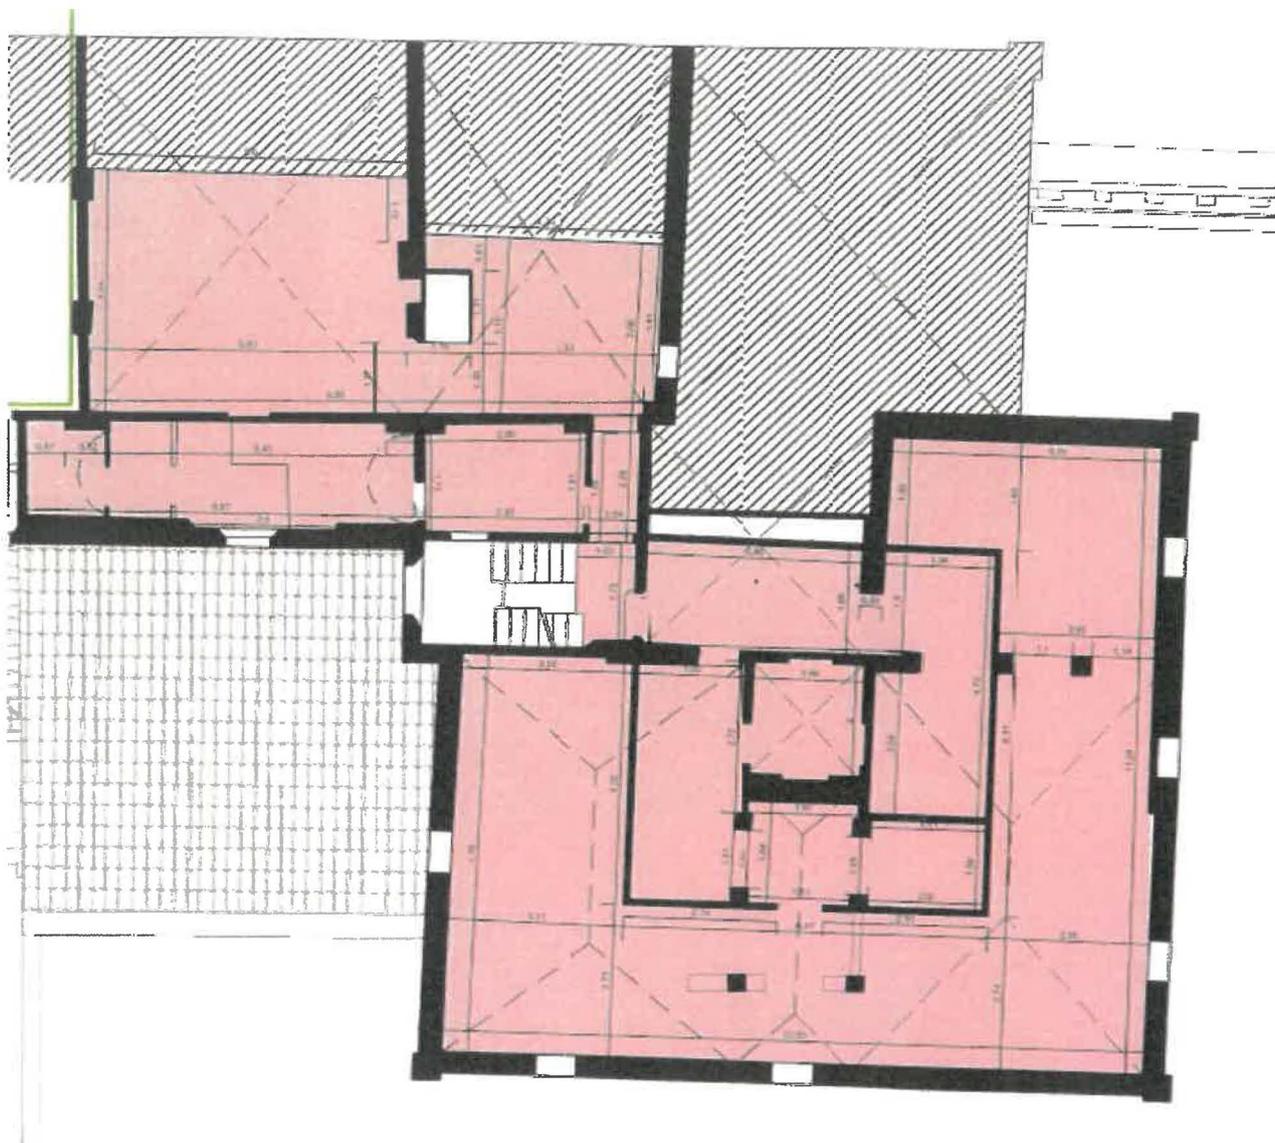
Zone di rinforzo nel sottotetto

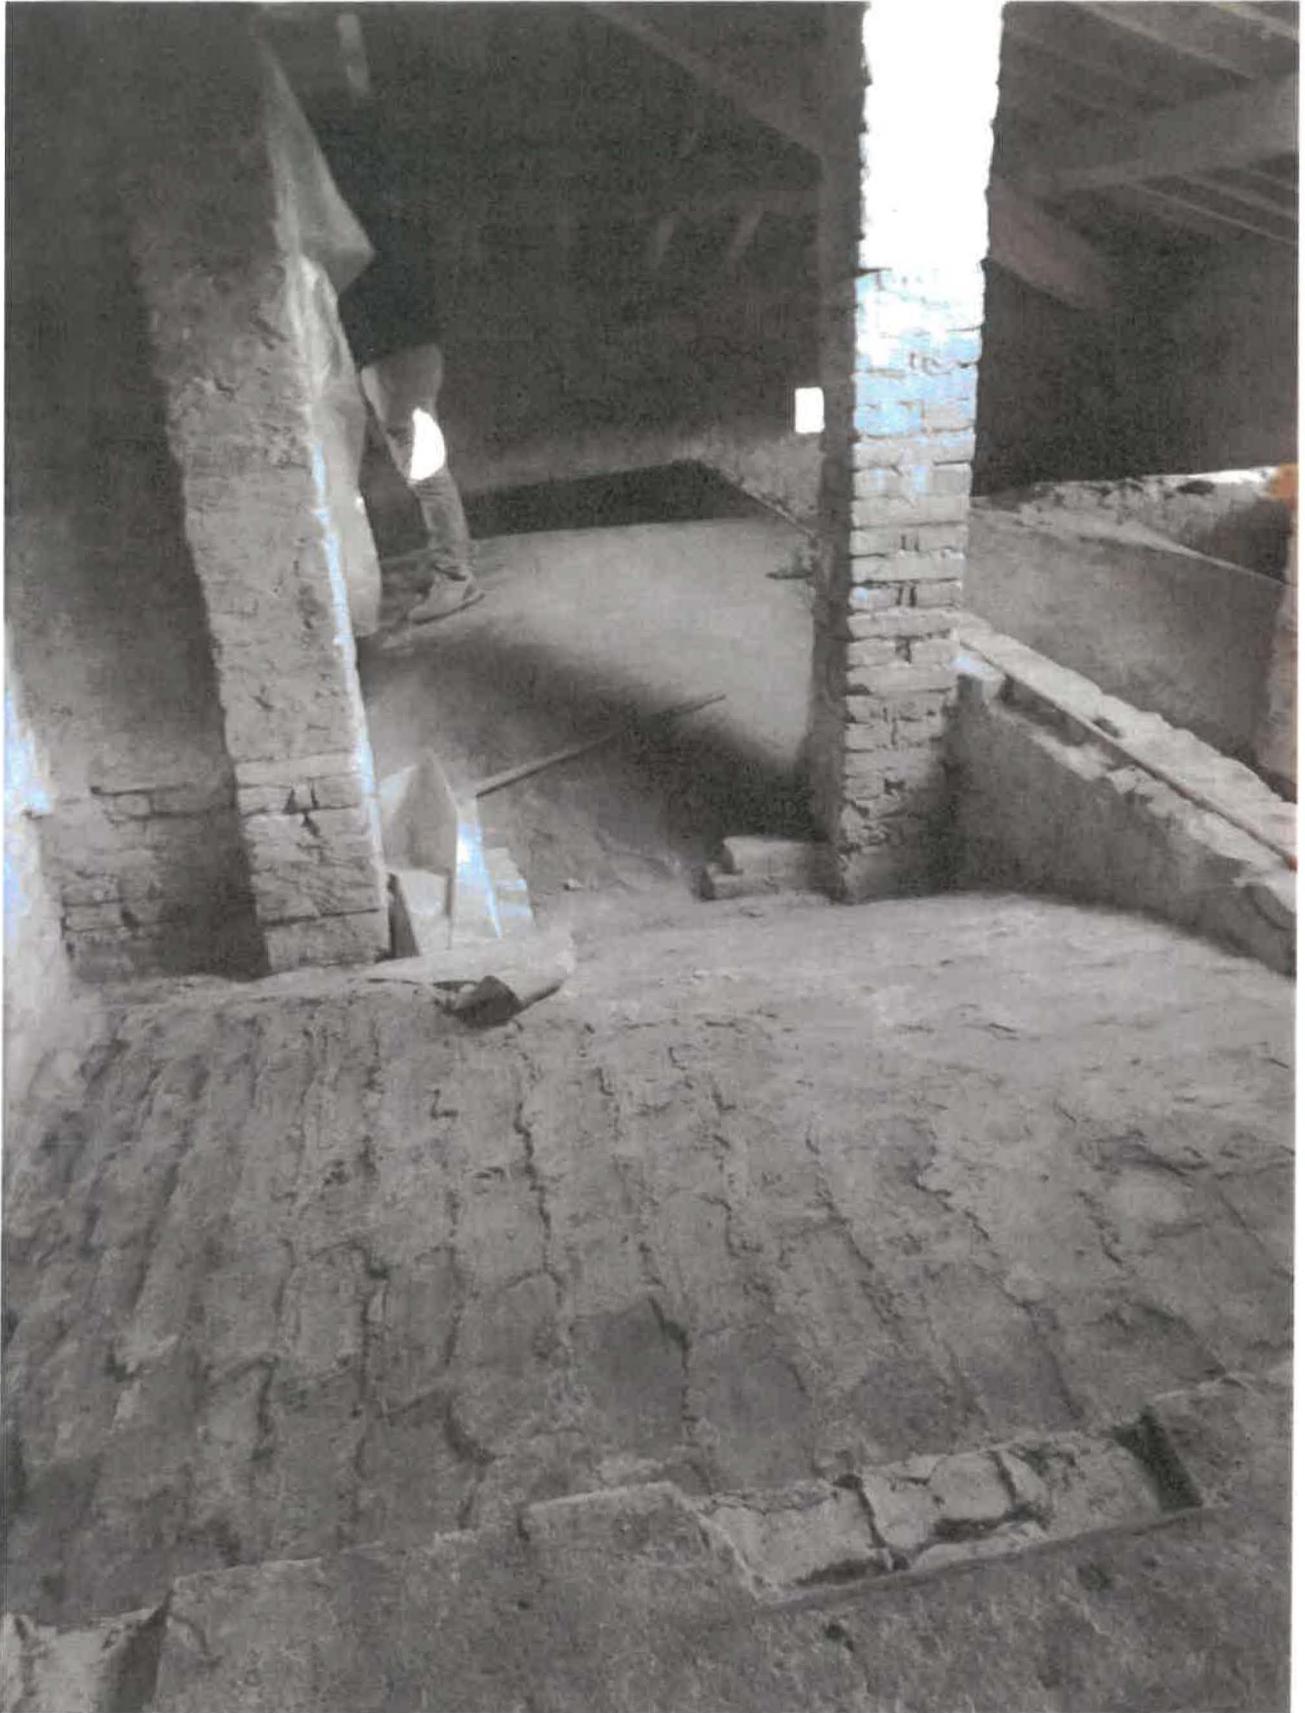
Dai sondaggi svolti in loco le volte esistenti sono costituite da tavelloni in muratura di spessore pari a circa 10 cm posizionati di piatto e gravanti sulle murature portanti verticali di irrigidimento. All'estradosso delle volte è poi presente un riempimento in sabbia e cemento fino al raggiungimento della quota di estradosso dell'orizzontamento.

Volta a botte tipologica oggetto di rinforzo presente nel piano sottotetto

Visto l'esiguo spessore delle strutture costituenti gli orizzontamenti, si procederà innanzitutto ad un consolidamento delle volte mediante una rasatura pari a circa 2cm di malta cementizia strutturale avente la duplice funzione di caldana stabilizzante e di supporto per il successivo rinforzo mediante fasce di FRP con fibre di carbonio di larghezza pari a 50 cm che verranno poste ad interasse pari a 1,00 m circa.

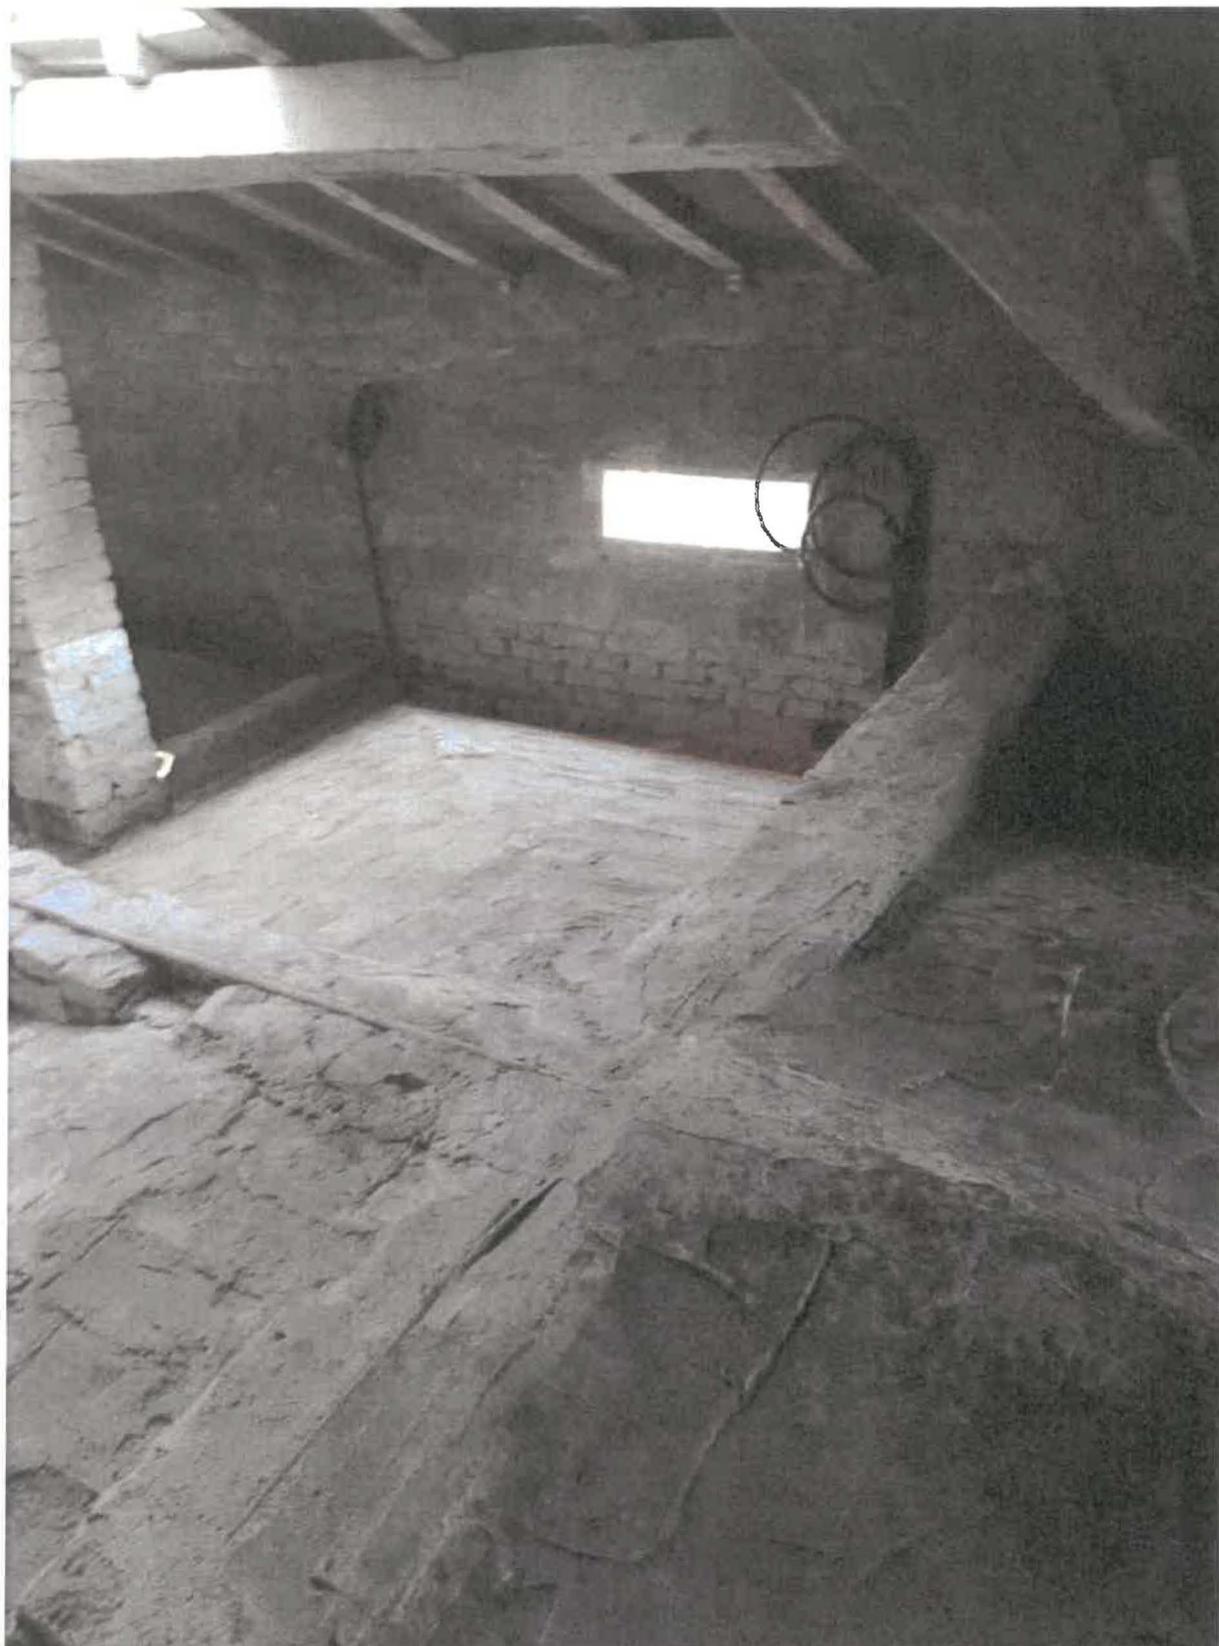
Volta a crociera tipologica oggetto di rinforzo presente nel piano sottotetto

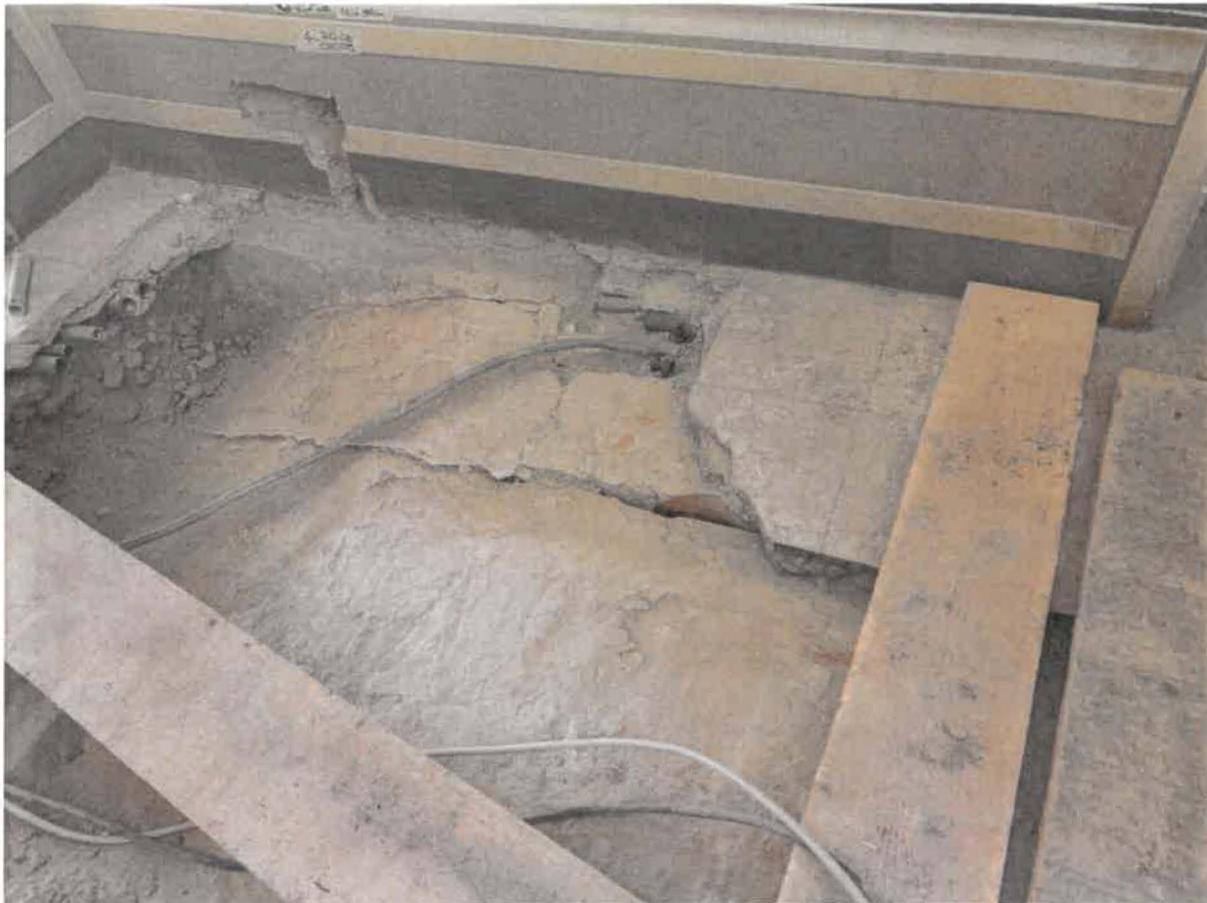
: Lesione su volta a botte presente nel piano osteria

La distribuzione dei momenti e le deformate ottenute mediante codice di calcolo rispecchiano il quadro fessurativo esistente nelle volte a crociera, caratterizzato da lesioni all'intradosso dell'intersezione delle unghie, sezioni in cui il momento sollecitante risulta massimo, soprattutto in corrispondenza della chiave di volta.
