# DOCUMENTAZIONE FOTOGRAFICA STATO DI FATTO

*PROPOSTA PROGETTUALE CON OPERE REALIZZATE IN ASSENZA DI TITOLO ABILITATIVO IN  
FABBRICATO SOTTOPOSTO AD AUTORIZZAZIONE PAESAGGISTICA SITO IN VIA FONTANA N. 38/A –  
RUBIERA (RE) 42048*

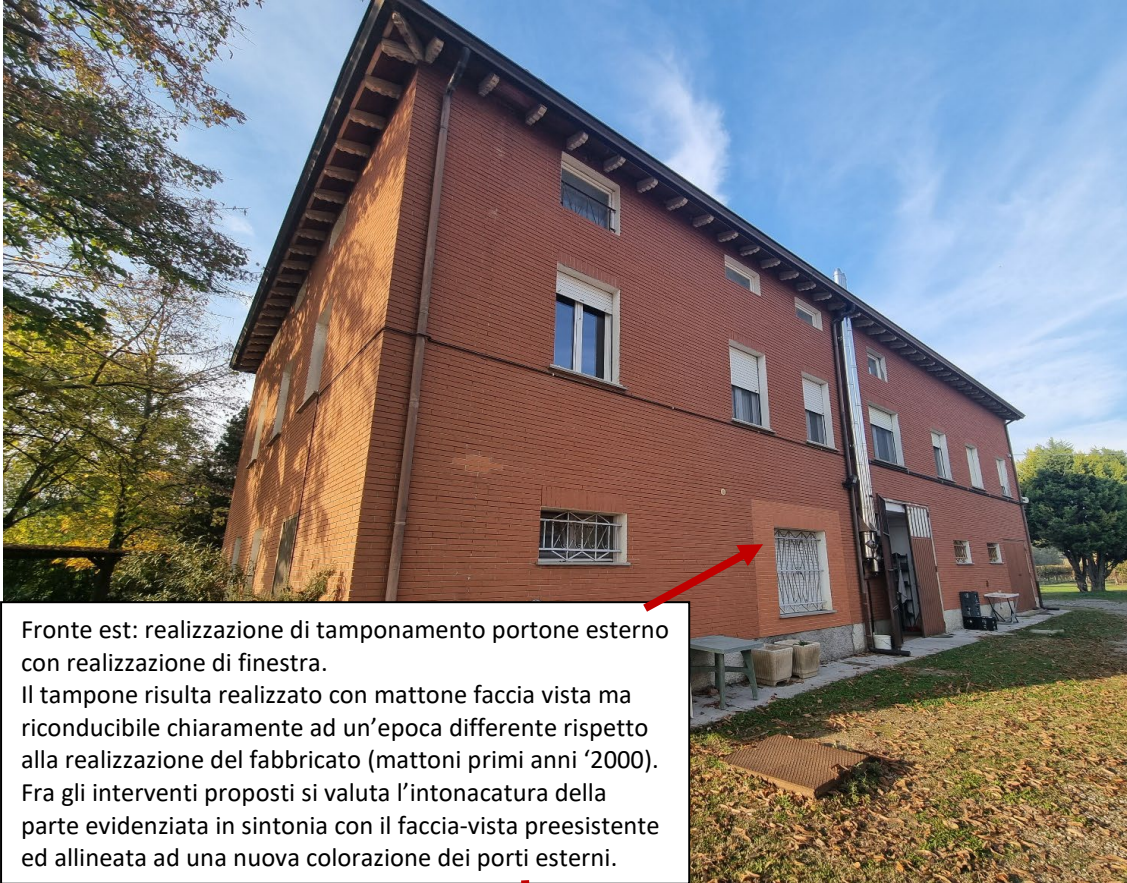
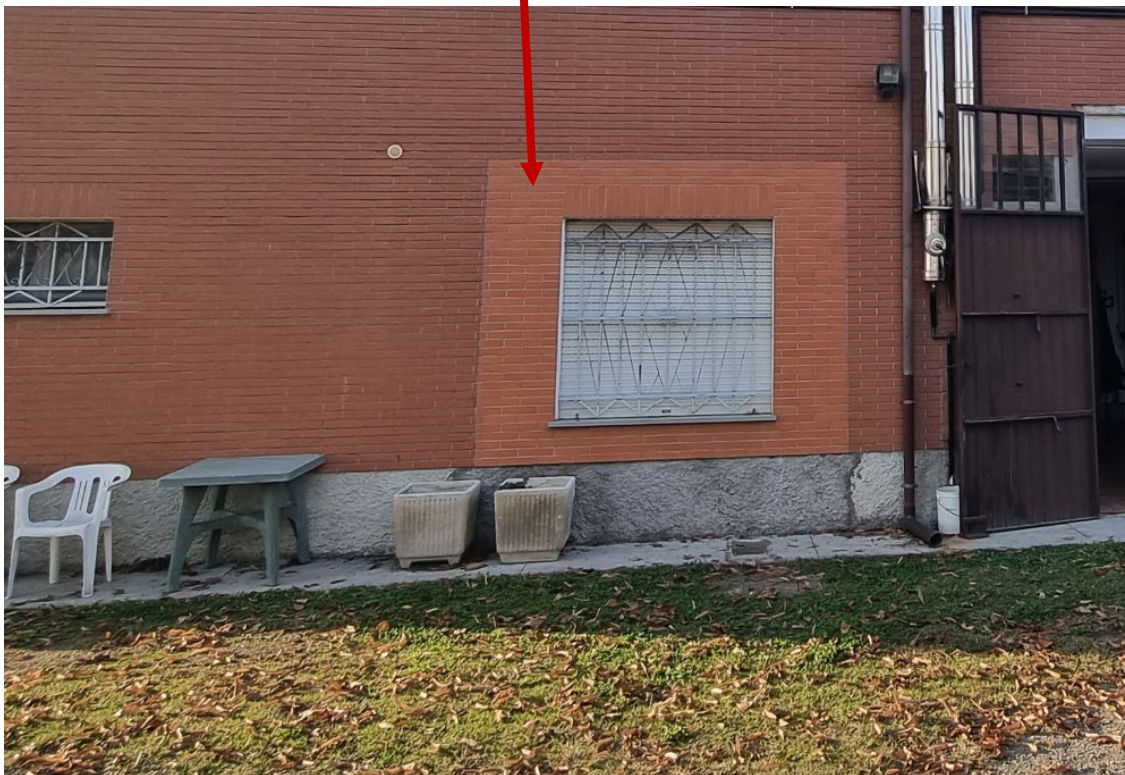
Fronte est: realizzazione di tamponamento portone esterno con realizzazione di finestra.  
Il tampono risulta realizzato con mattone faccia vista ma riconducibile chiaramente ad un'epoca differente rispetto alla realizzazione del fabbricato (mattoni primi anni '2000).  
Fra gli interventi proposti si valuta l'intonacatura della parte evidenziata in sintonia con il faccia-vista preesistente ed allineata ad una nuova colorazione dei porti esterni.

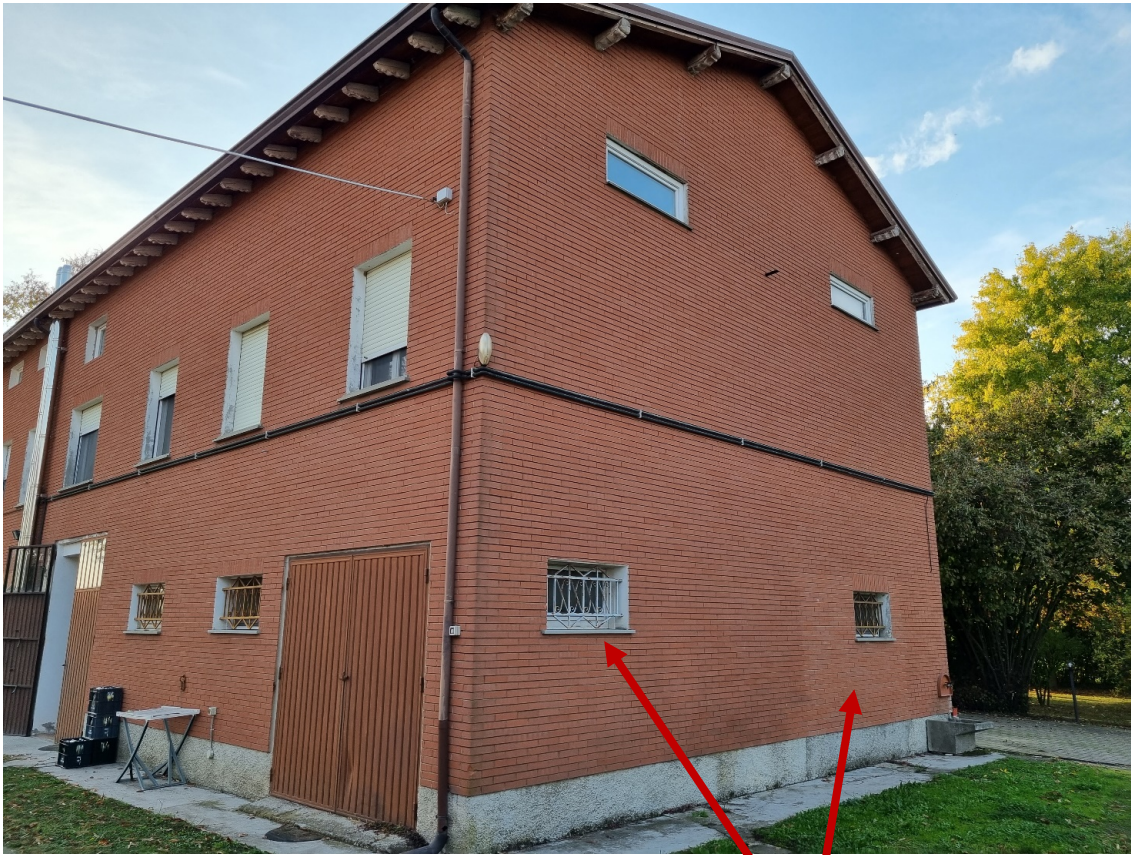
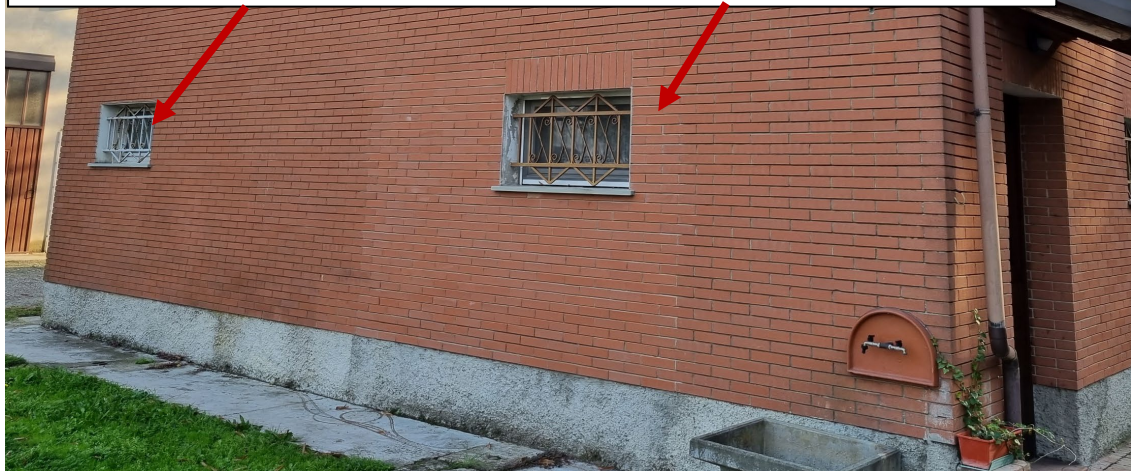
Fronte nord: realizzazione di tamponamento portone esterno ed apertura di nuova finestra. Il tamponamento risulta essere realizzato probabilmente con dei mattoni di recupero in quanto non si riscontrano particolari differenze rispetto all'originale stato dei luoghi. Le finiture risultano pertanto essere in sintonia con l'intero complesso.
