SCIA IN VARIANTE PER
RESTAURO E RISANAMENTO CONSERVATIVO
PER OPERE INTERNE E
STRUTTURE ESTERNE DEHOOR
IN FABBRICATO CIVILE CON FUNZIONE MISTA
in Piazza XXIV Maggio civ. 15, 42048 Rubiera (RE).

STATO PROGETTO

RELAZIONE STORICA

INTRODUZIONE STORICA:

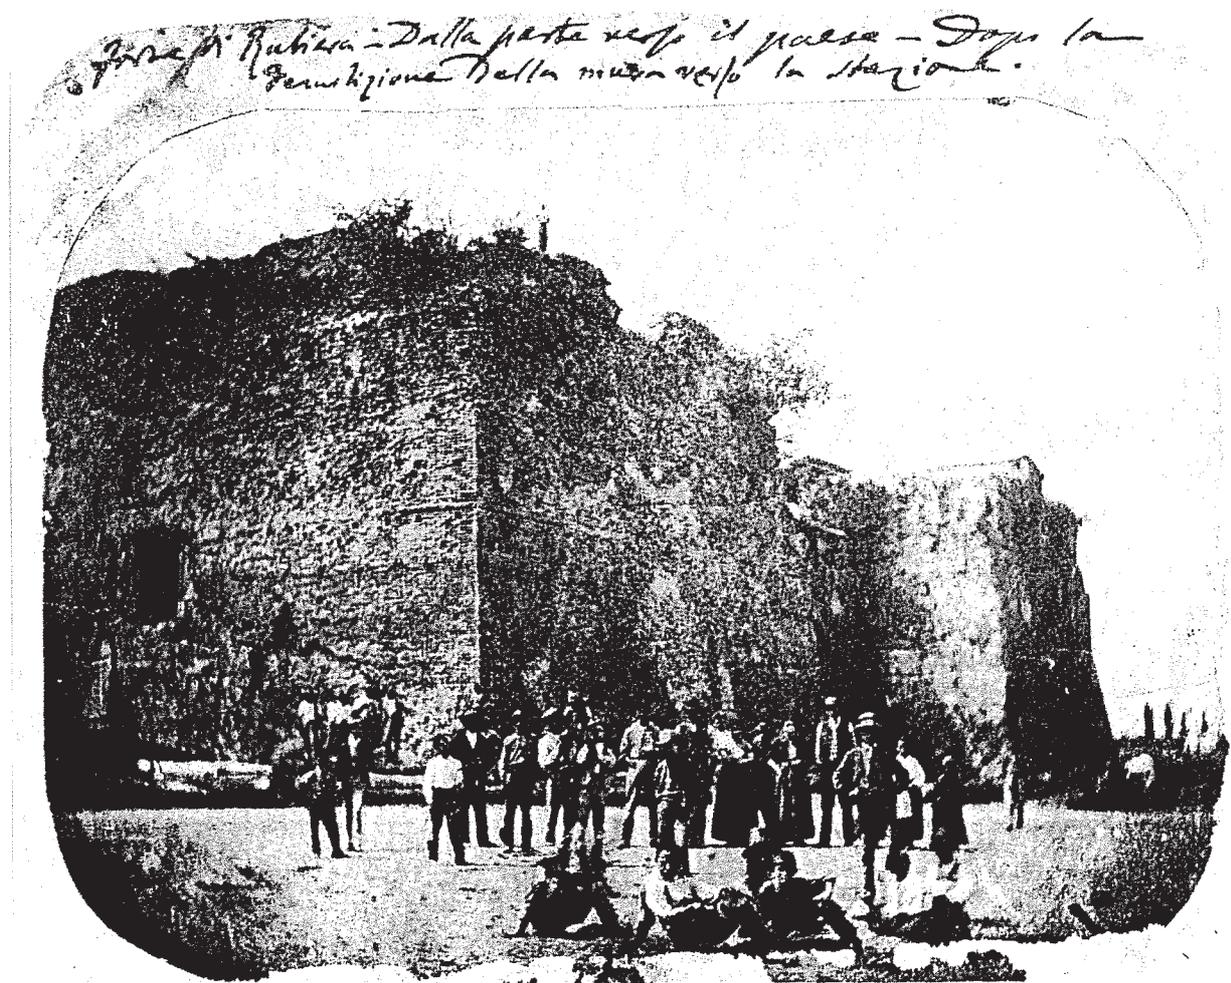
Anno 1889. Il « Forte » sul lato est. Il bastione di sinistra è l'attuale proprietà Bonola, mentre quello di destra è il Bar cooperativo. Le mura appaiono disadornate perché furono asportati tutti i mattoni di cotto che le rivestivano. Essendo rimasta la sola imbottitura di ciottoli murati a calce, venne denominato « Il Sasso ».

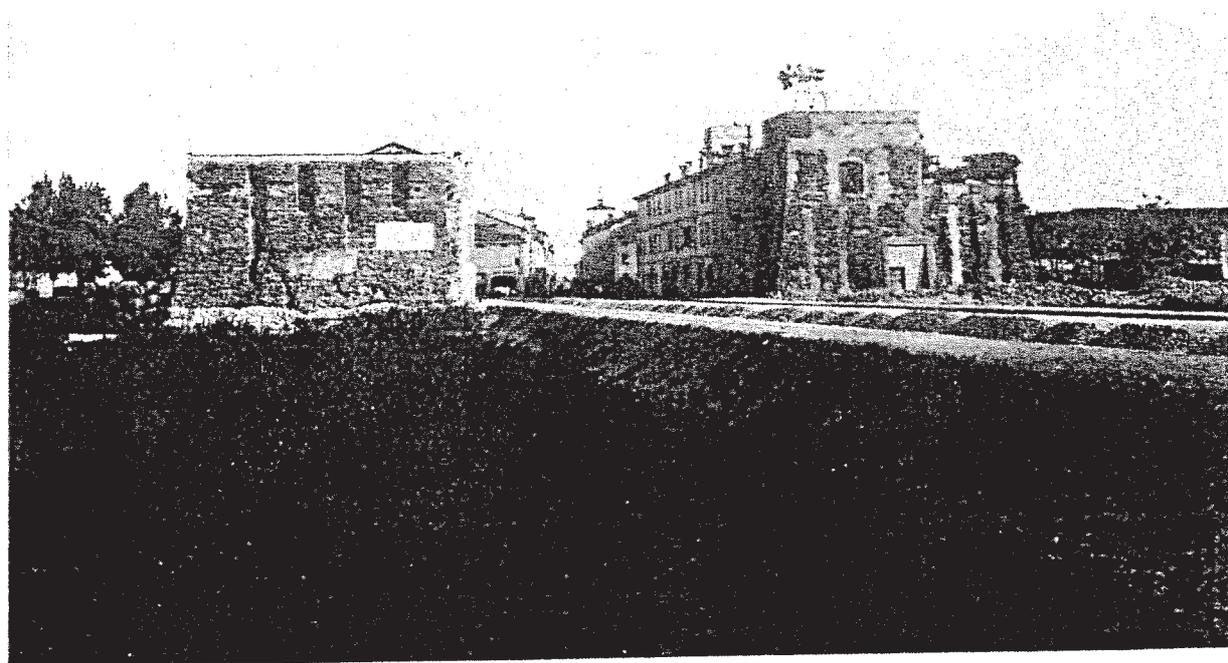
Anno 1923. Il « Forte » visto da Ovest, dalla parte di Reggio, dopo la demolizione della parte centrale voluta per ragioni di viabilità. In primo piano si nota la via Emilia Ovest, in costruzione (foto Vaiani).

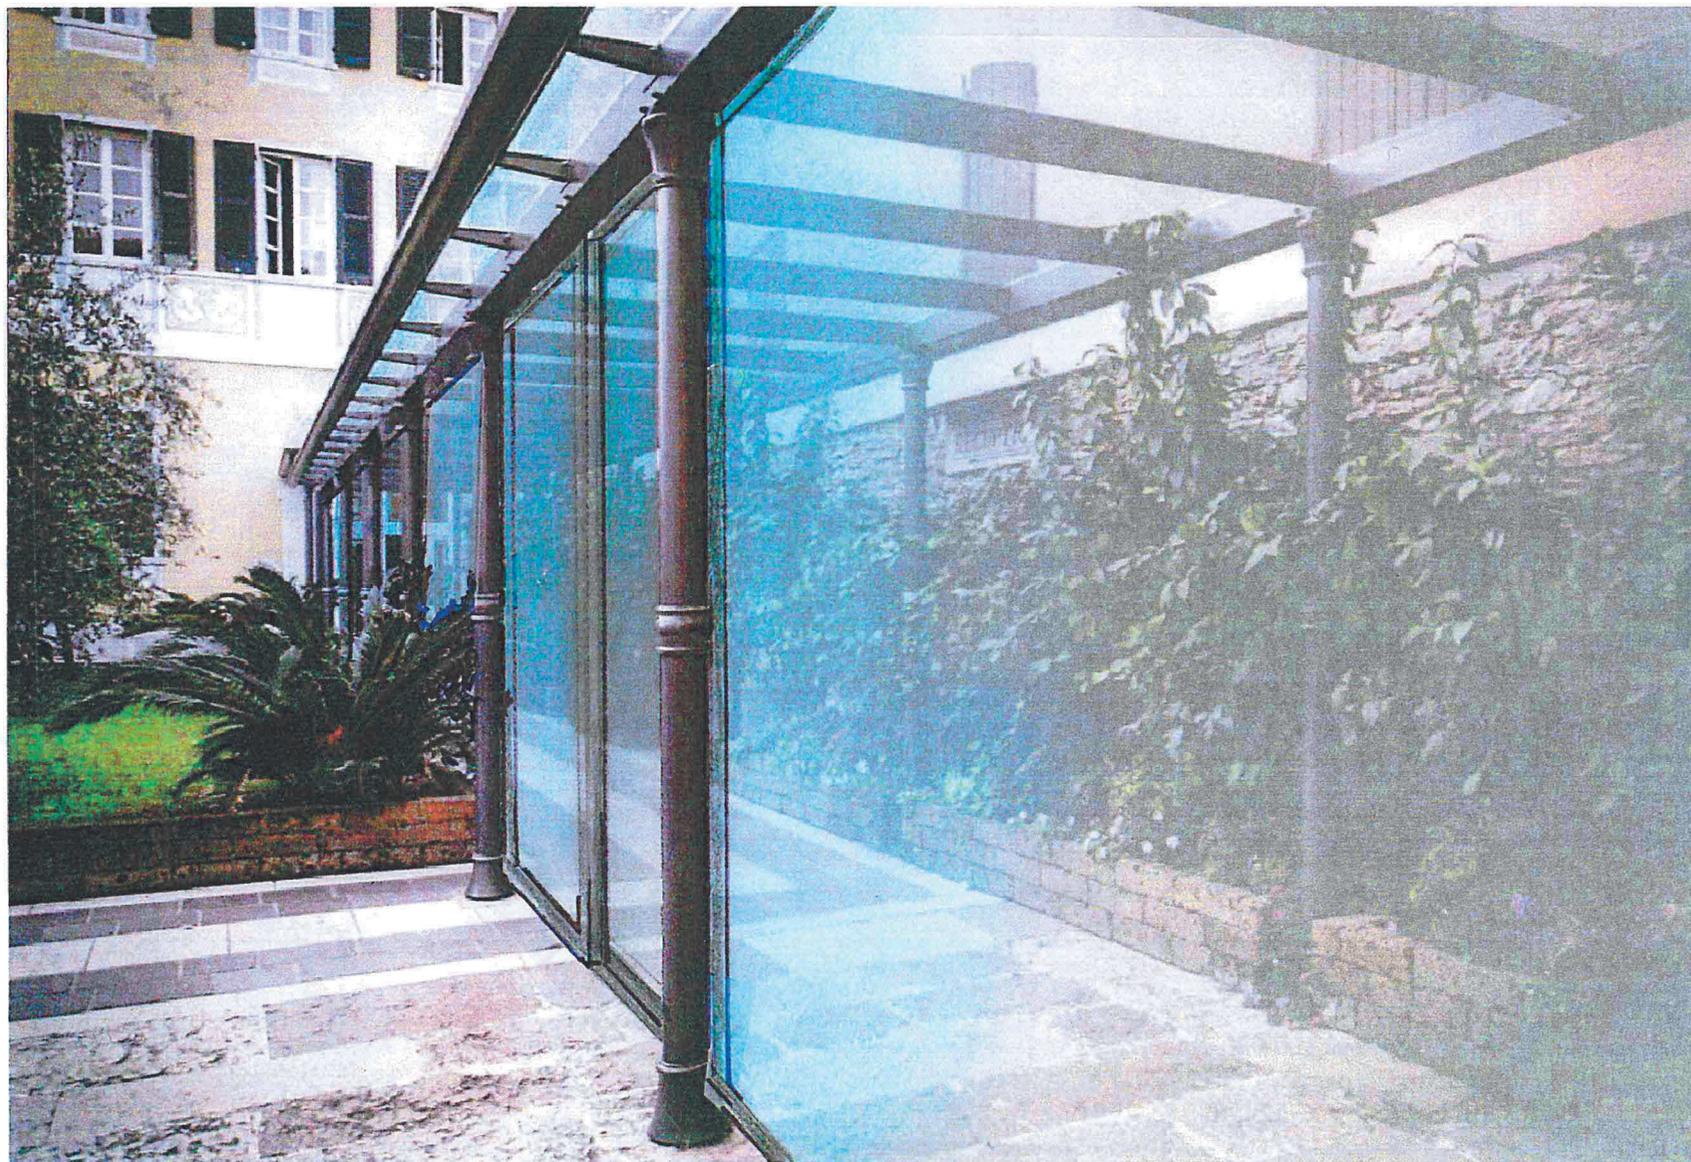
Simulazione a colori di una ipotetica chiusura a vetri con tipologia a scorrere nelle zone preposte.

Proprio per non lasciare nulla al caso e per cercare di tutelare la quantità di verde ma soprattutto la qualità di quanto ipotizzato, sul prospetto a Sud, caratterizzato dalla presenza della facciata del manufatto residenziale, attraverso la costruzione di una struttura in ferro e vetro (avente le caratteristiche progettuali simili a quelle utilizzate nella " orangerie " della parte a ristorante (lato Nord – Est), da destinare interamente a Serra invernale a garanzia della creazione di uno spazio consono a creare un riparo per le essenze arboree da dover riparare nel periodo invernale. Tale struttura sarebbe stata pensata in ferro brunito avente sul prospetto a Sud, ampie vetrate intervallate/modulate in corrispondenza delle aperture del fabbricato residenziale, con porte atte a garantire comodamente l' entrata e la uscita delle piante da riparare dal freddo. La struttura che risulterebbe collocata a ridosso del fabbricato in muratura non andrebbe a penalizzare la destinazione del/i locali dirimpettai in quanto risultano prospicienti dei corridoi locali adibiti alla distribuzione della intera residenza.

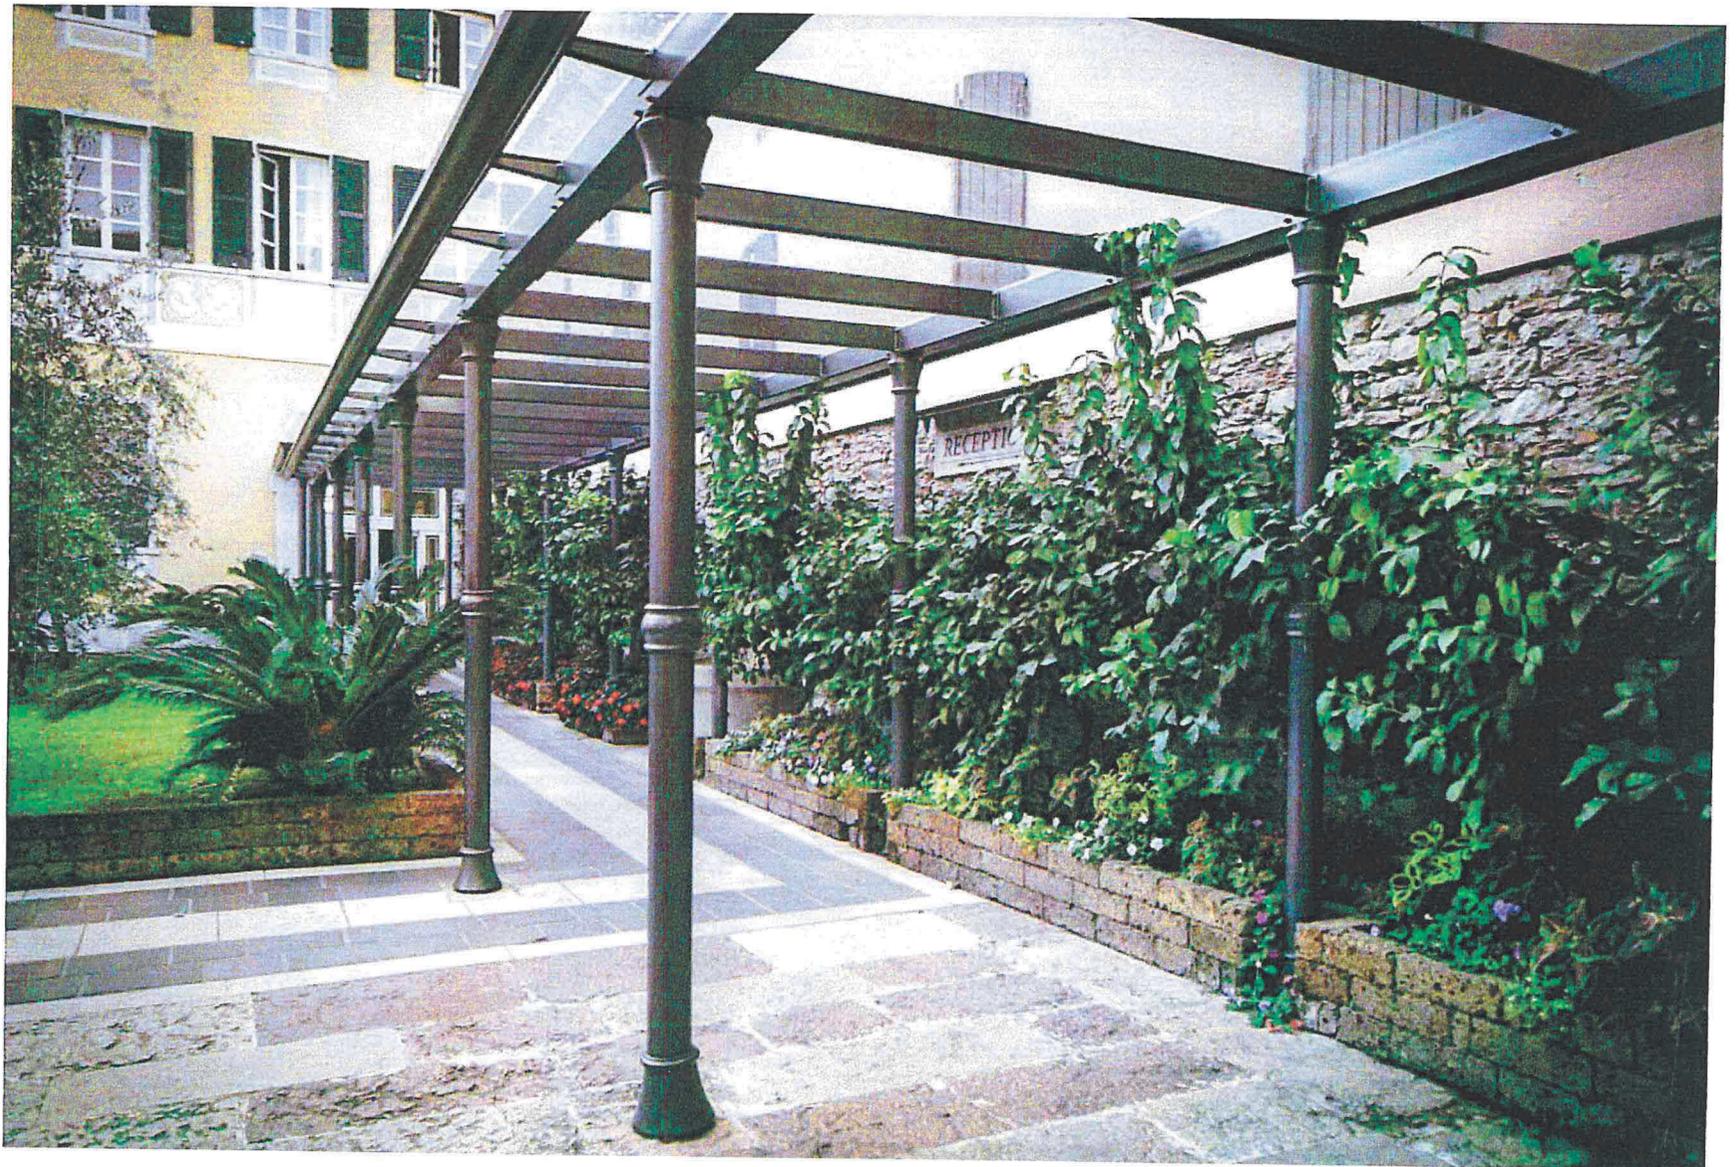
Porticato in struttura metallica e vetro costruito a ridosso di muratura storica, necessario a consentire il collegamento di due spazi residenziali.

Allo scopo di semplificare la lettura della proposta ipotizzata, si allegano immagini di una struttura simile anch'essa in ferro e vetro, creata con una duplice funzione, la prima per creare un passaggio da una struttura ad un'altra e la seconda per ottenere un riparo per l' inverno delle piante presenti nel giardino attiguo.

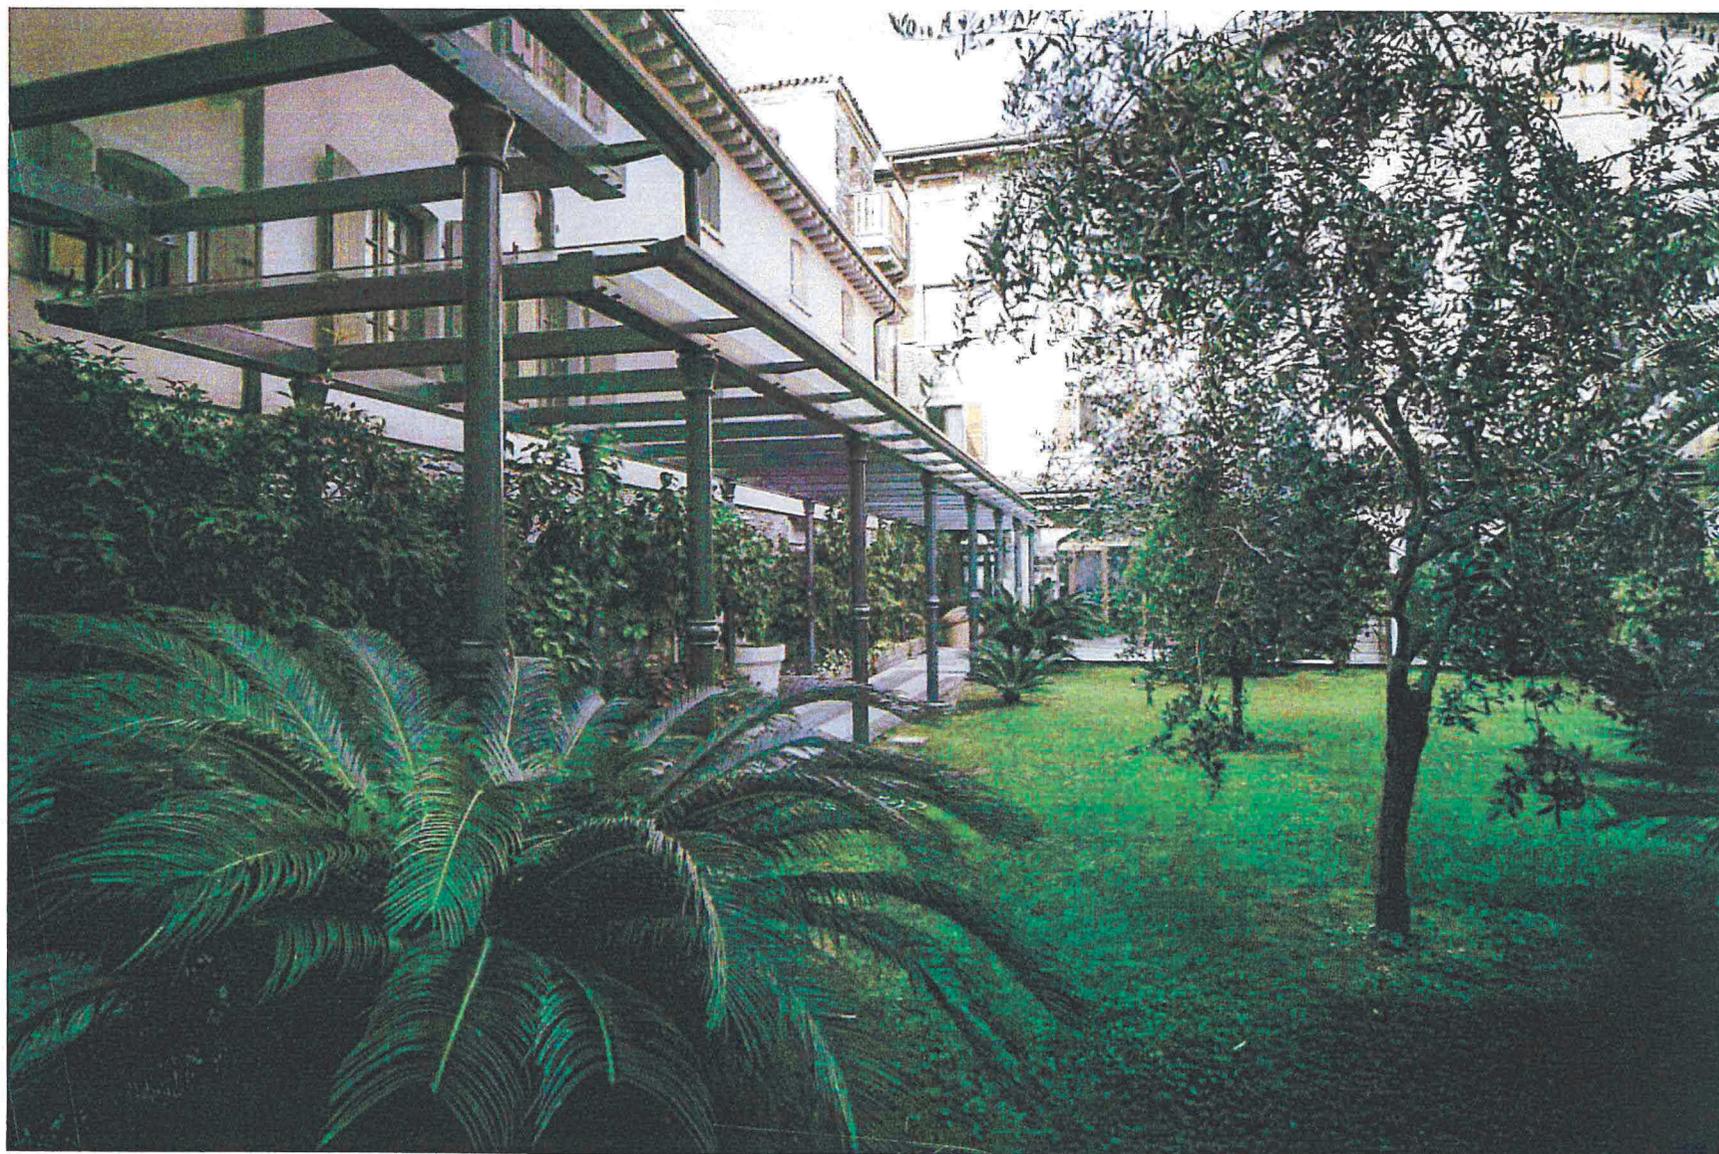
Vista d'insieme in prospettiva della struttura, del
contesto architettonico e del relativo giardino.

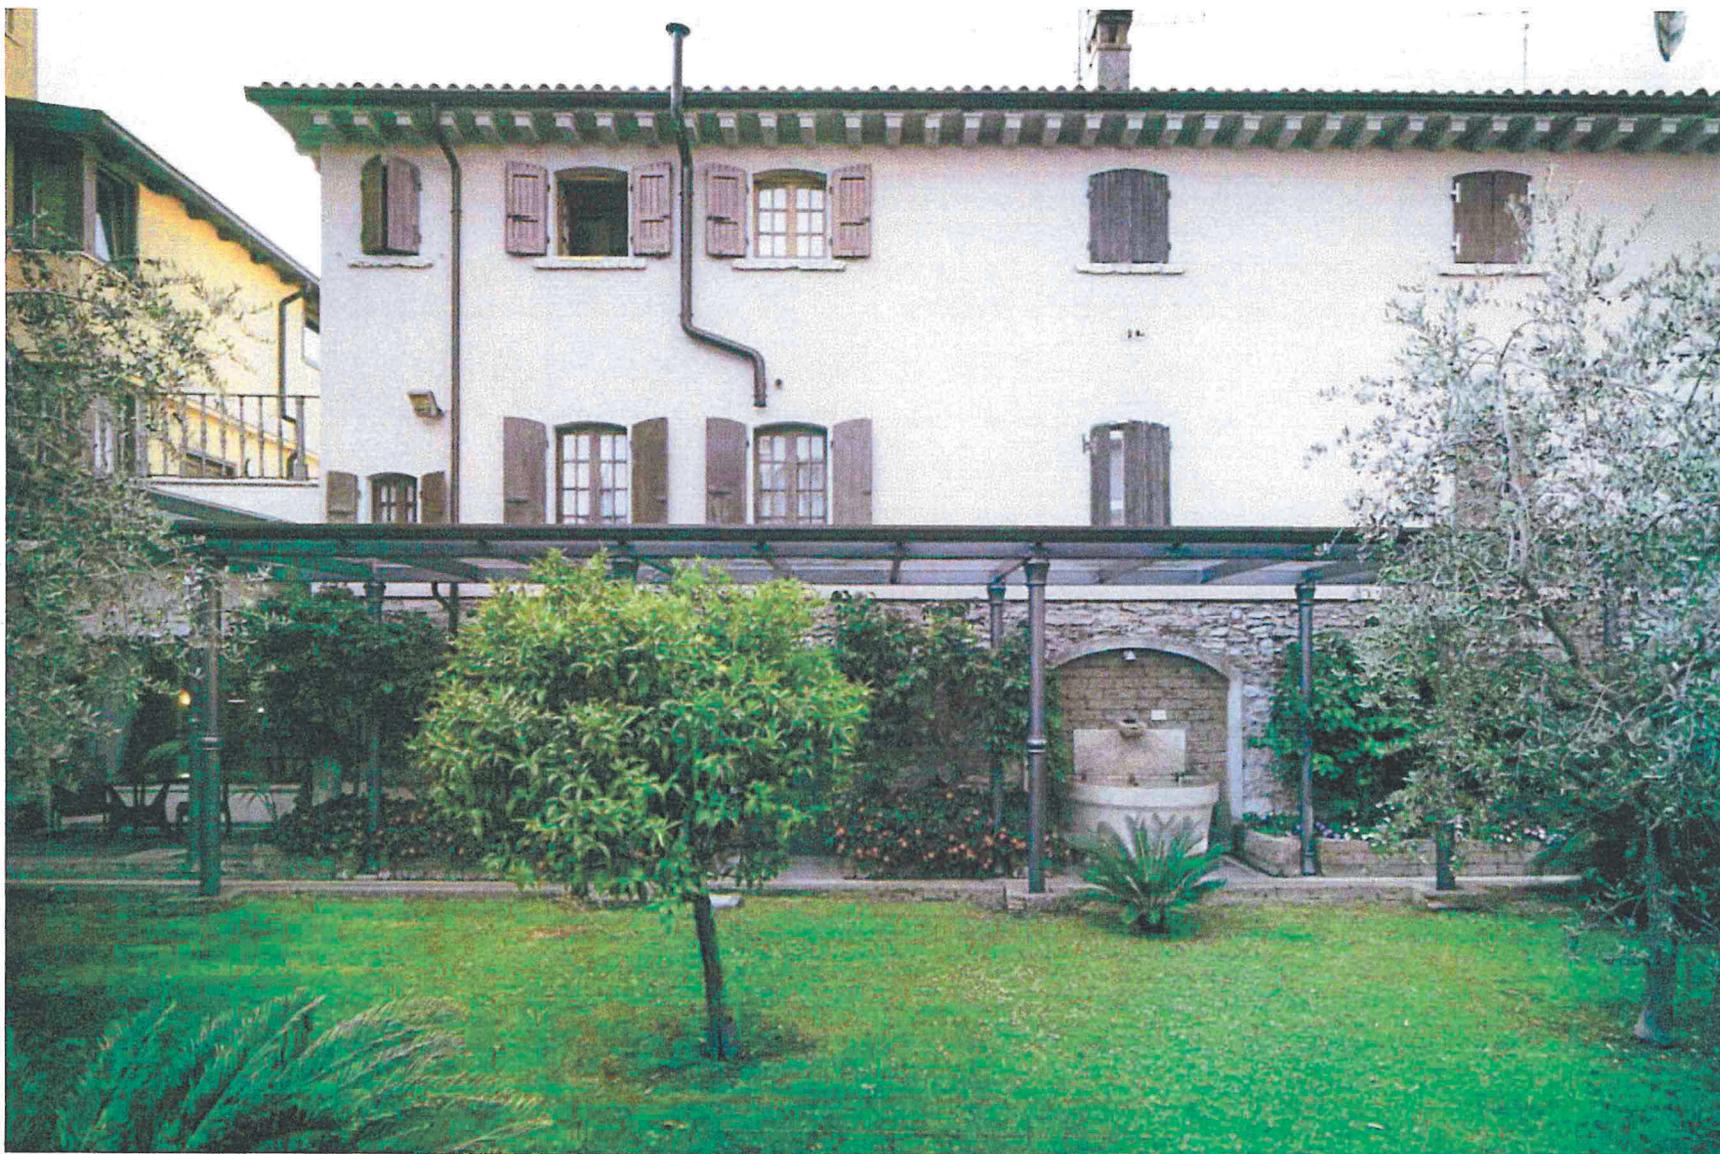
Vista frontale d'insieme della struttura, del
contesto architettonico e del relativo giardino.

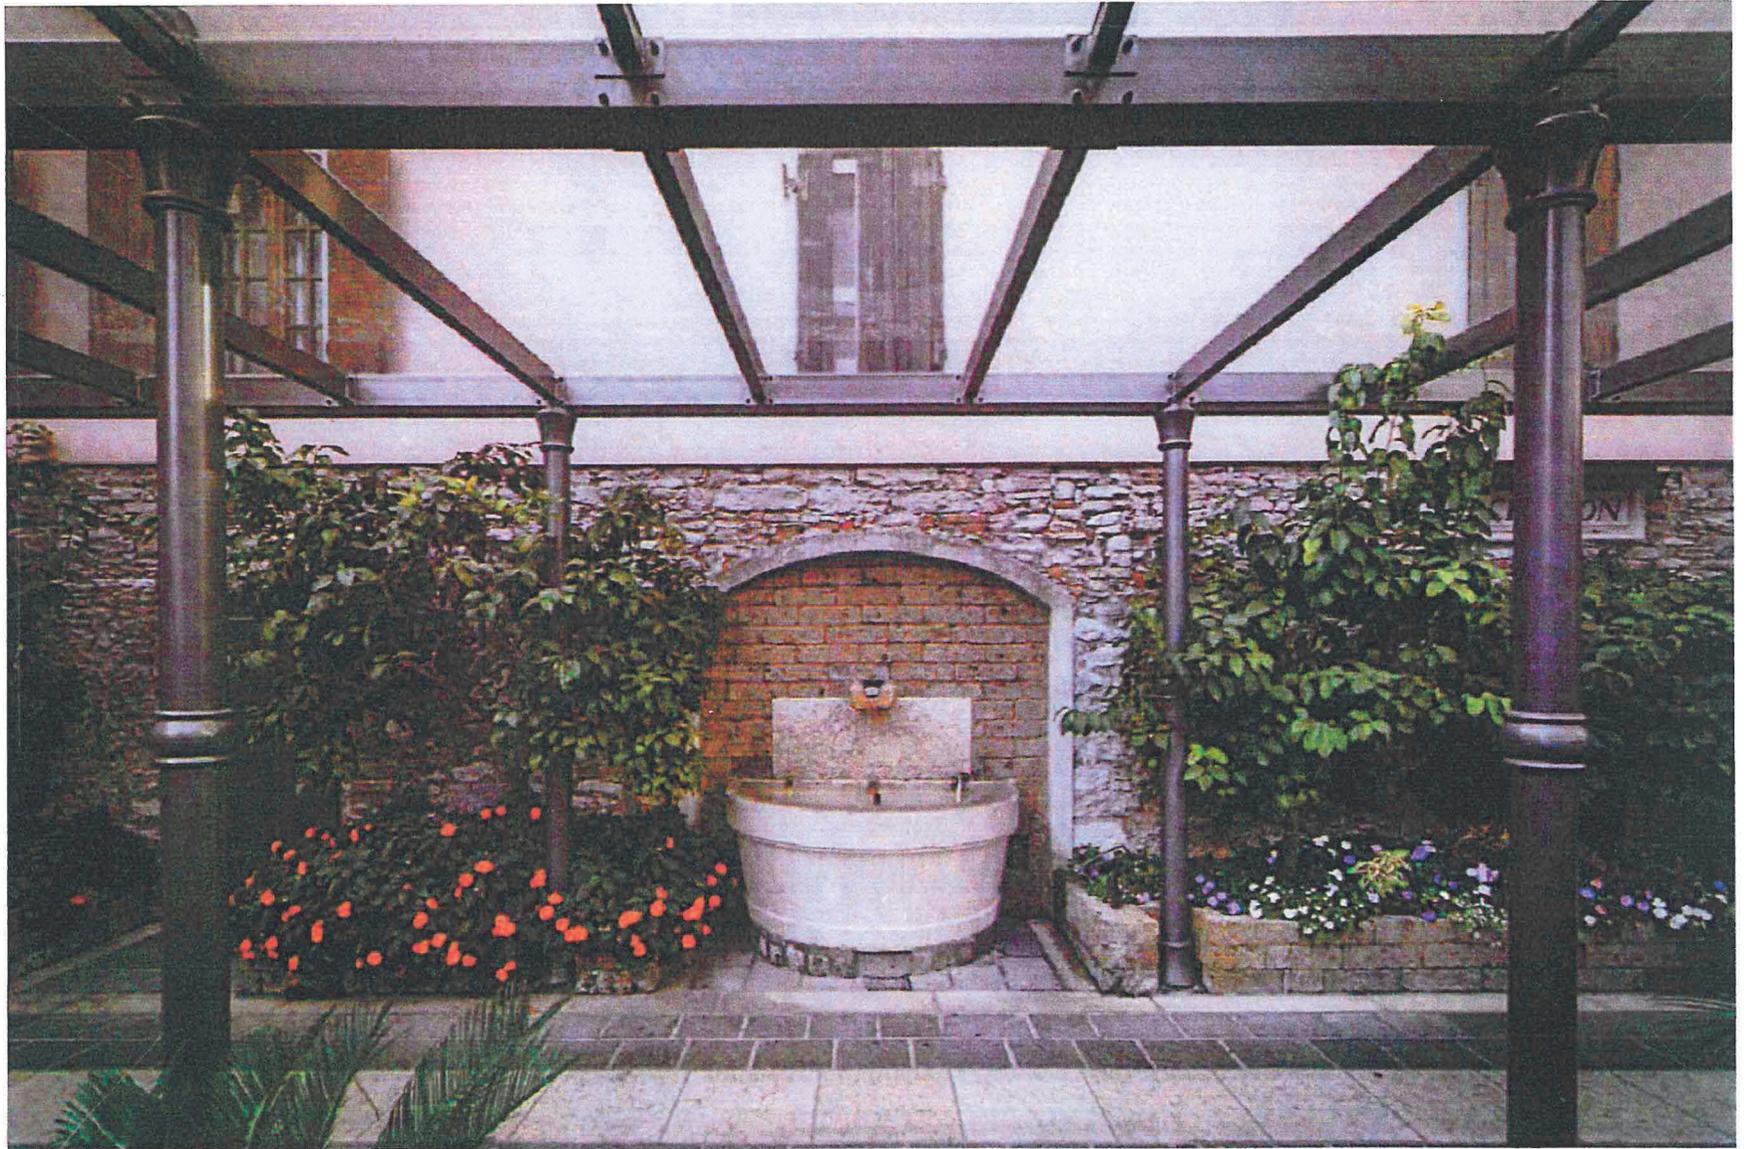
Particolare della struttura

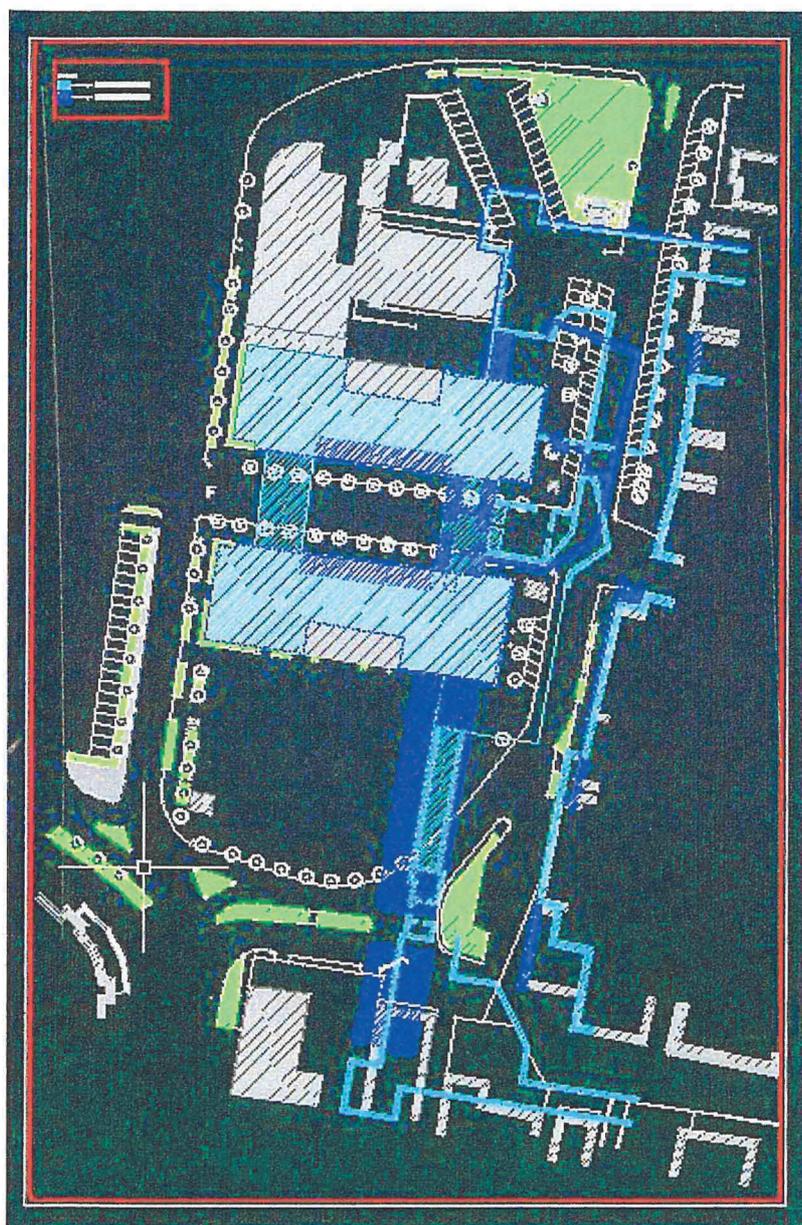
SOVRAPPOSIZIONI EPOCHE STORICHE

Le parti di colore azzurro corrispondono al periodo 1713

Le parti di colore blu corrispondono al periodo 1867

Le parti di colore chiaro corrispondono allo stato attuale

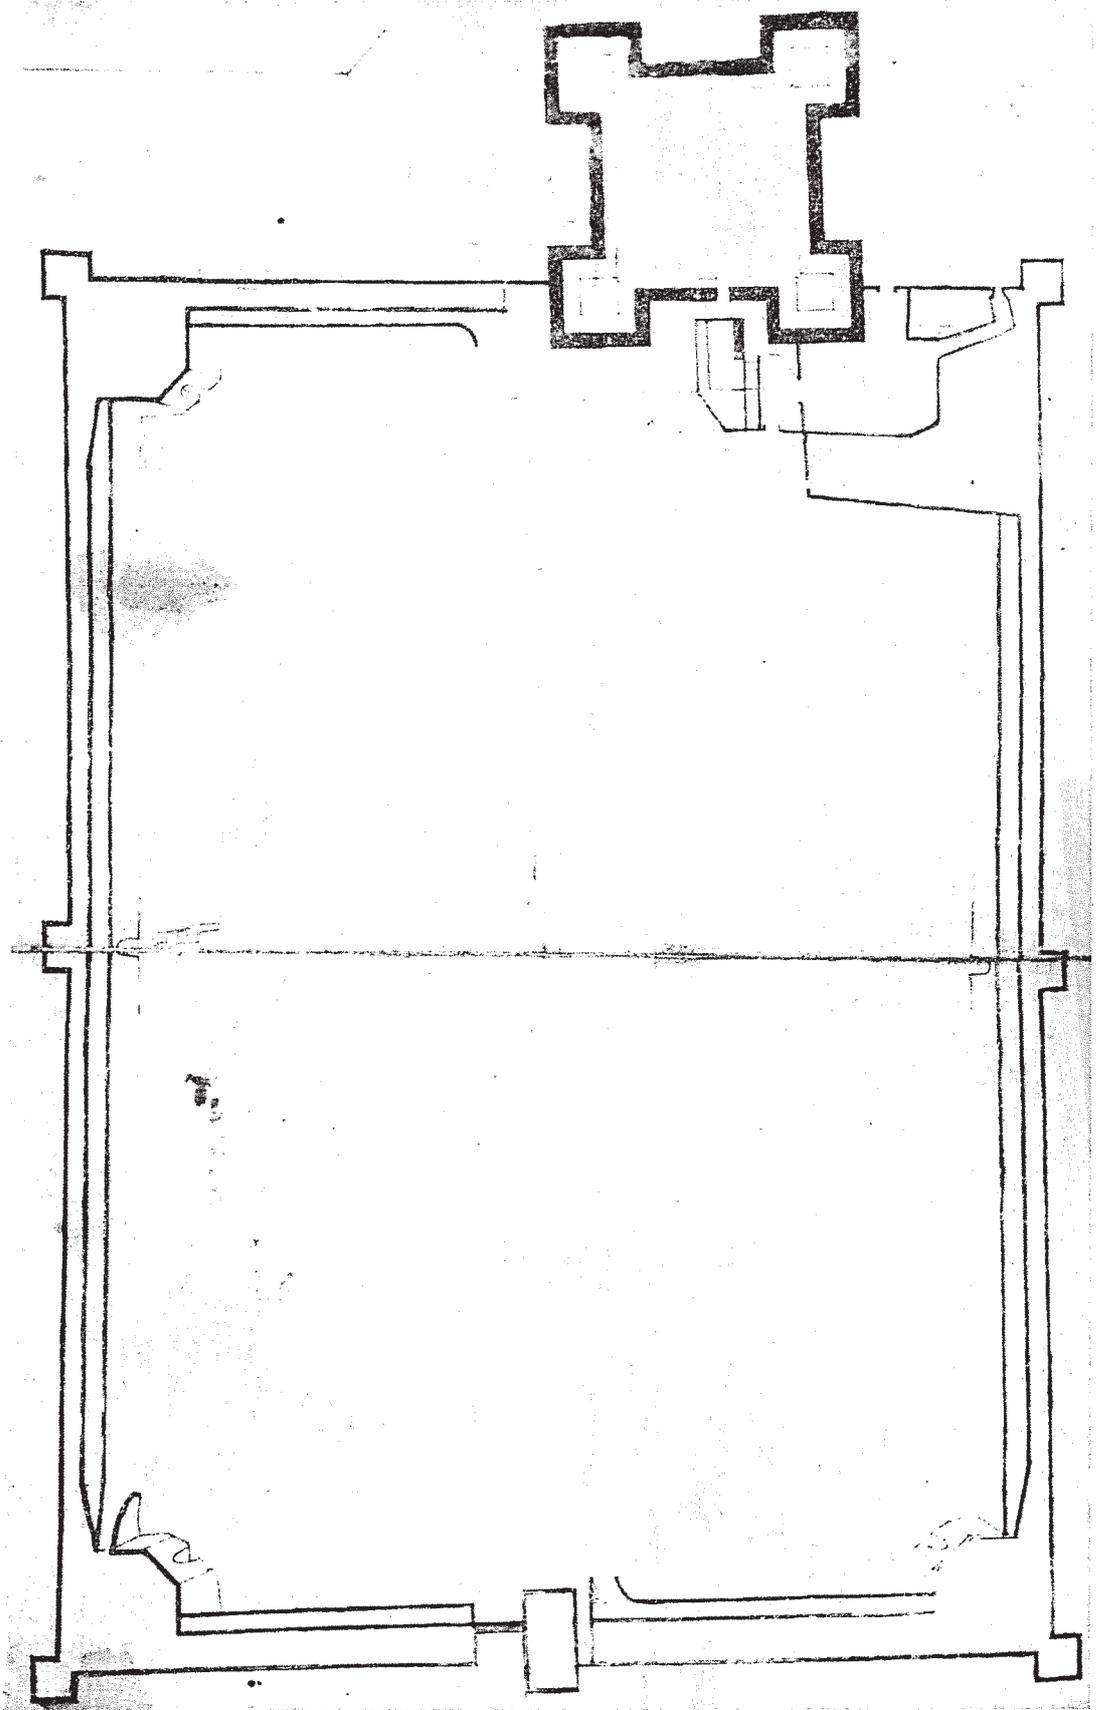
Pianta di Rubiera nel sec. XVI. Notare in alto il « Forte », da cui si diramano le mura del paese.

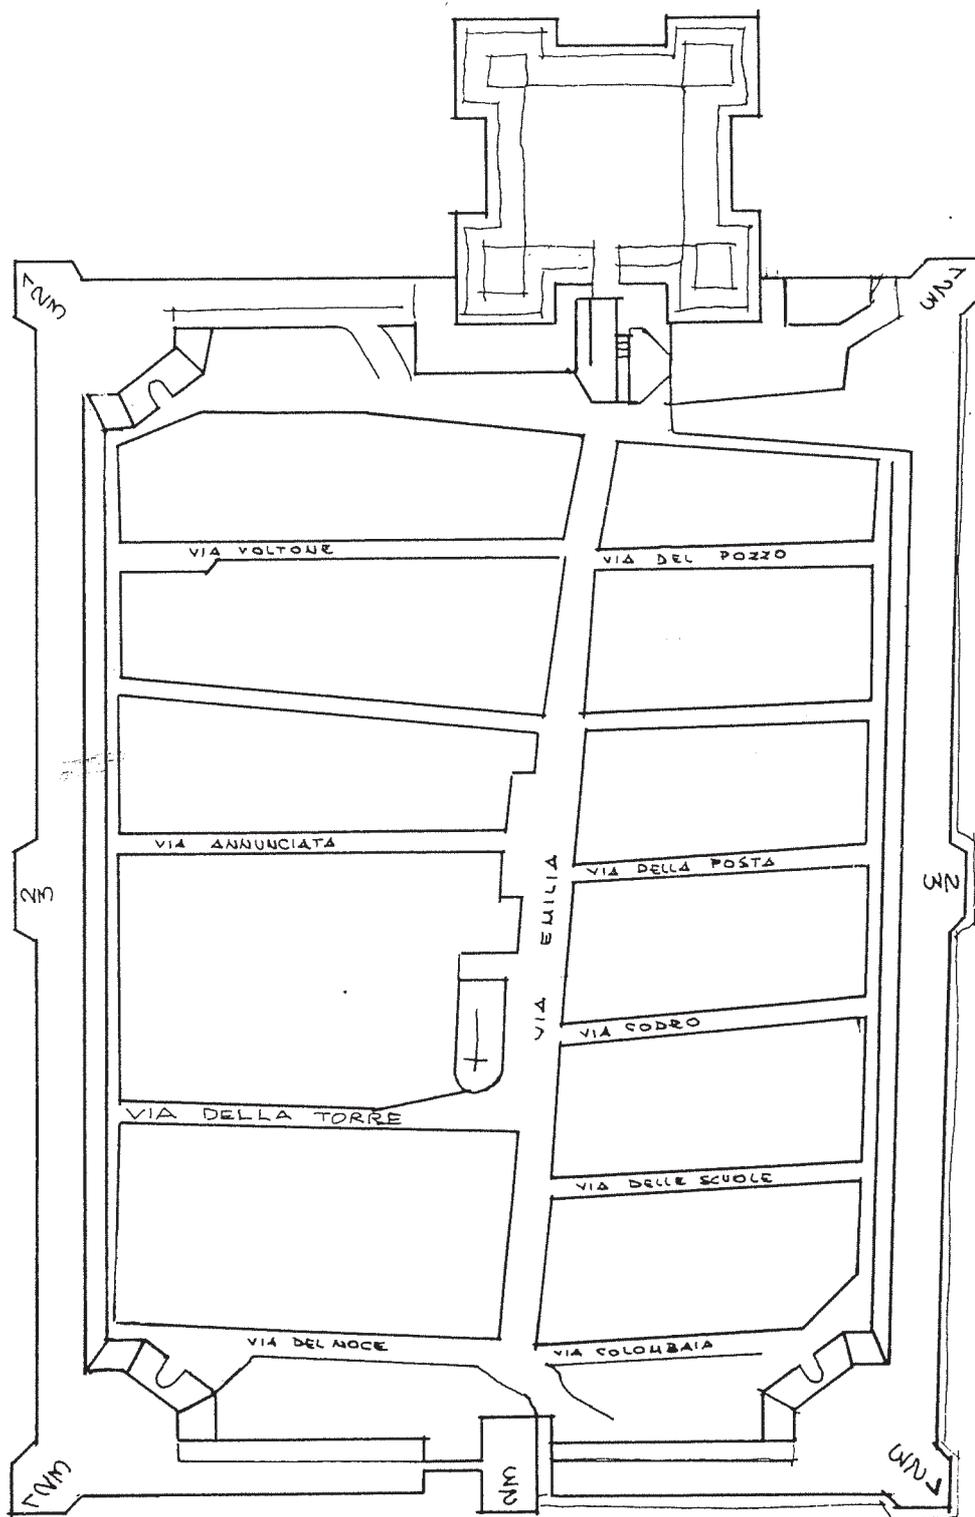
Il « Forte » e il paese fortificato come erano anticamente, coi nomi originari delle vie. Notare la collocazione della chiesa, di cui ora resta solo l'abside, all'imbocco di via Trento. Sulle mura è segnato il numero dei militari di guardia.

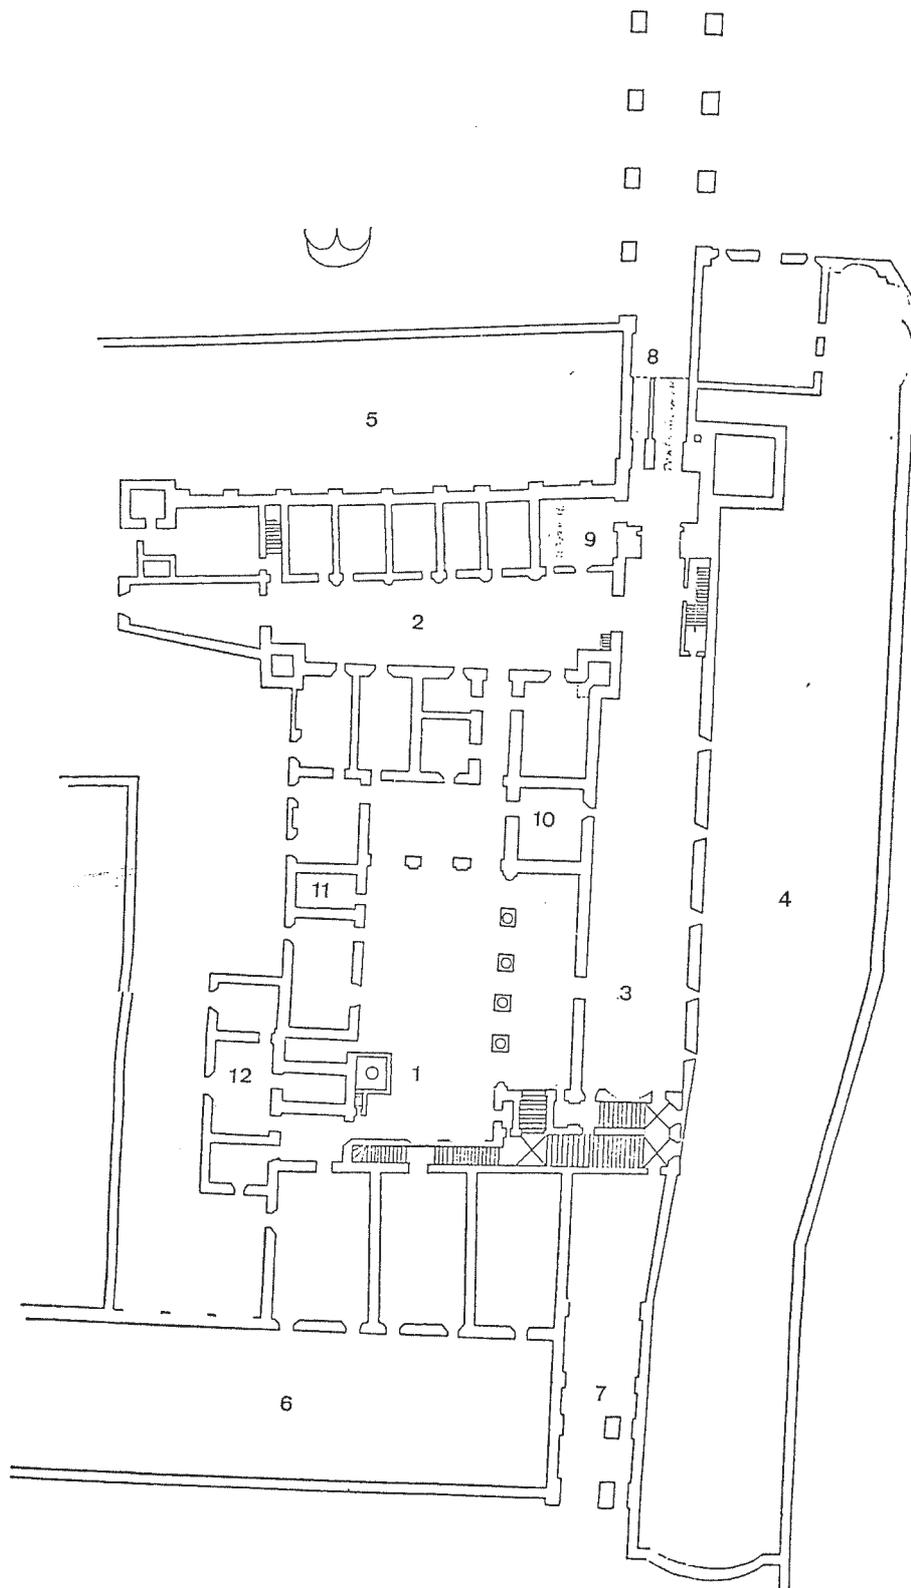
Pianta del piano terreno del « Forte » nel secolo XVIII:

- 1) cortile principale
- 2) cortile secondario
- 3) cortile
- 4-6) fosse della rocca

- 7-8) ponti levatoi
- 9) corpo di guardia
- 10-11) prigioni
- 12) cucina.

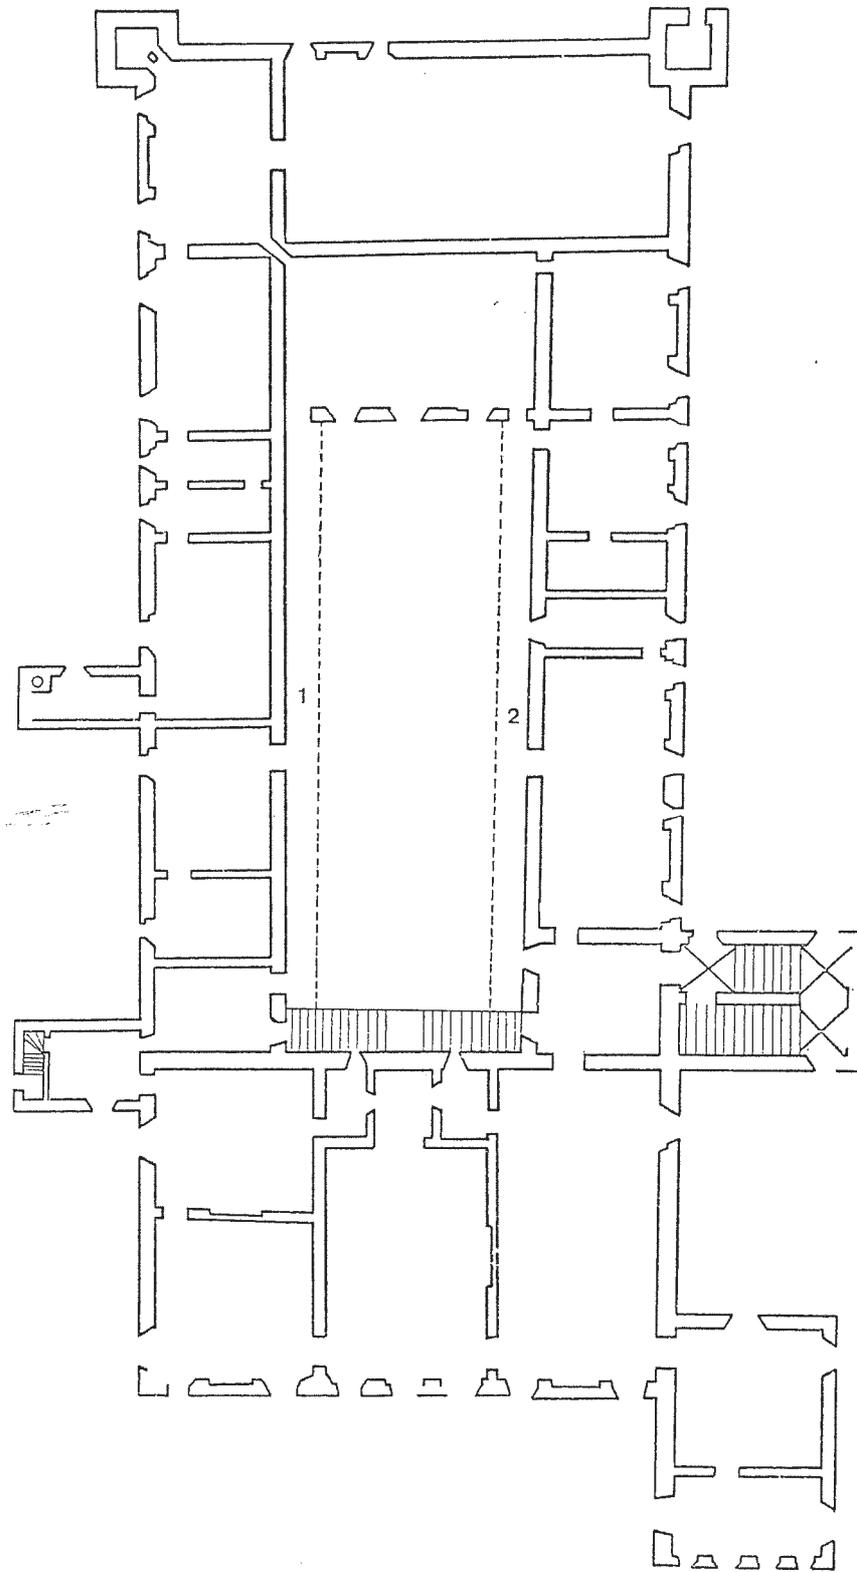
Pianta del piano superiore del forte nel secolo XVIII: coi numeri 1 e 2 sono contrassegnati balconi in legno.

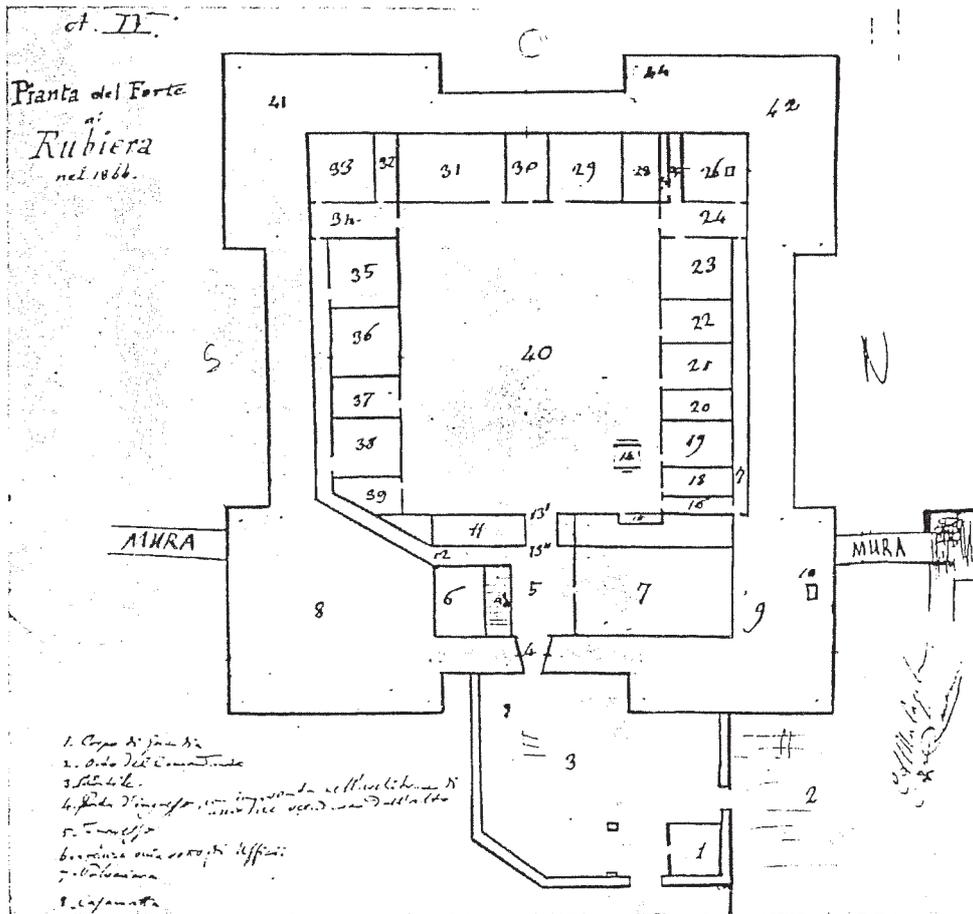
Pianta del « Forte » di Rubiera nel 1866. Legenda:

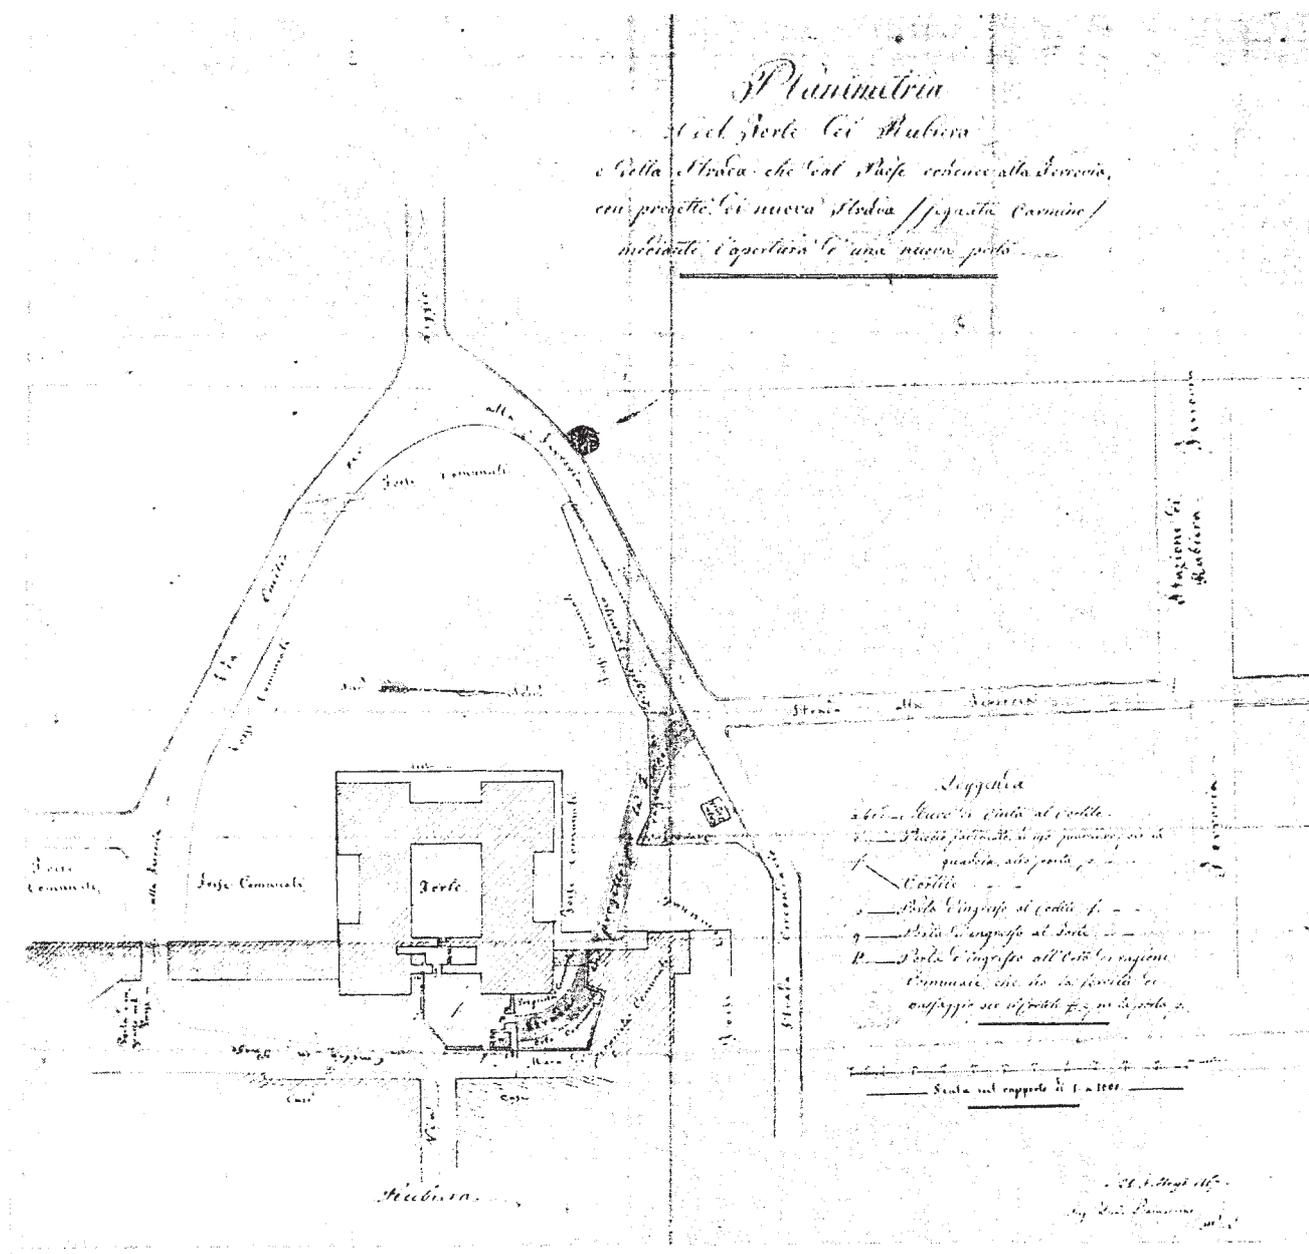
Planimetria del « Forte » di Rubiera e della strada che dal paese doveva condurre alla stazione ferroviaria (il progetto non venne mai realizzato). Anno 1867.
