SCIA IN VARIANTE PER
RESTAURO E RISANAMENTO CONSERVATIVO
PER OPERE INTERNE E
STRUTTURE ESTERNE DEHOOR
IN FABBRICATO CIVILE CON FUNZIONE MISTA
in Piazza XXIV Maggio civ. 15, 42048 Rubiera (RE).

STATO PROGETTO

RELAZIONE STORICA

INTRODUZIONE STORICA:

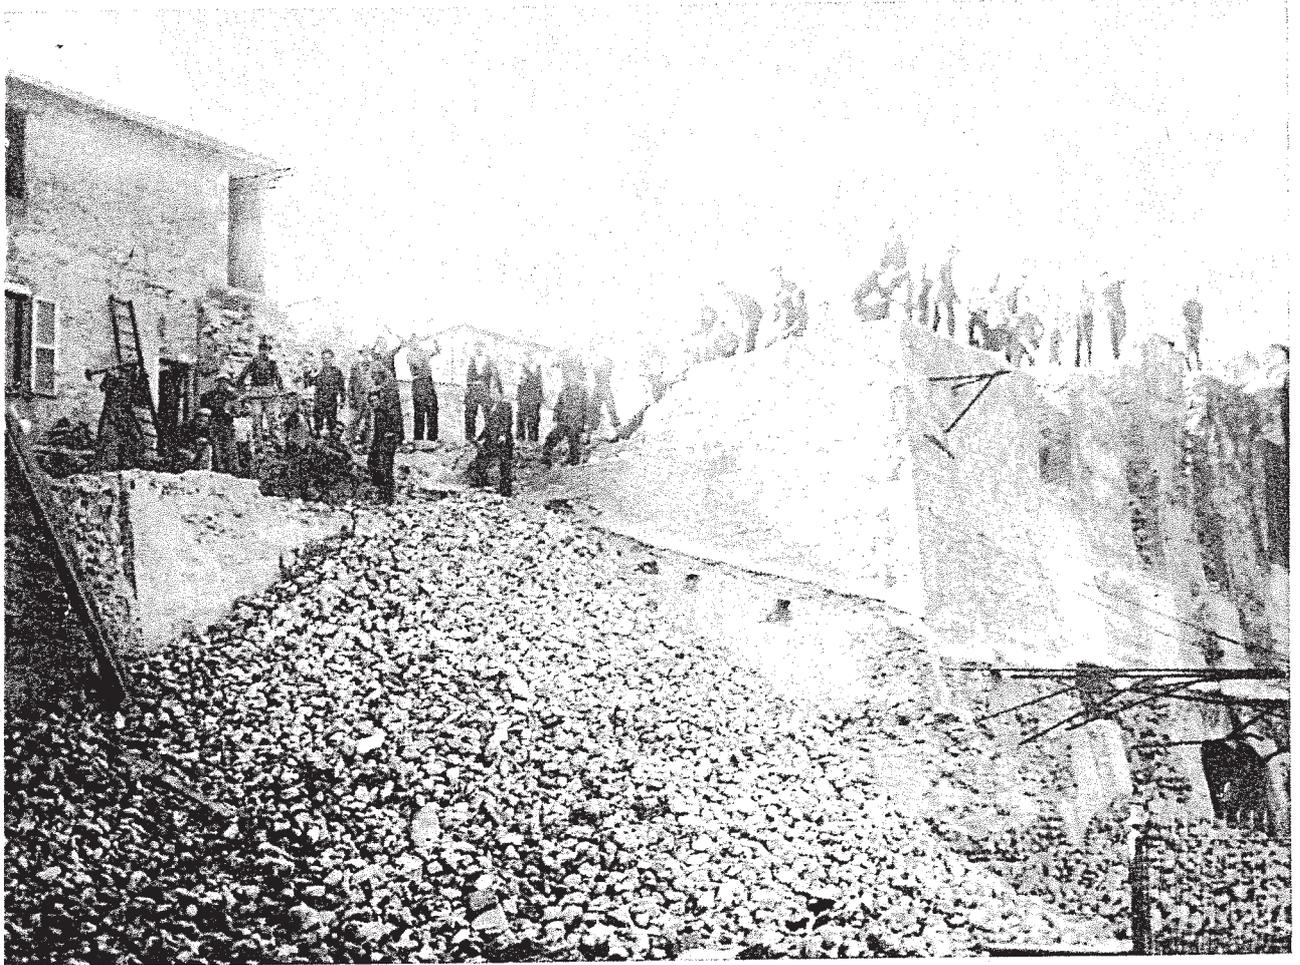
Anno 1949. Demolizione di parte del bastione a lato Nord, per costruire un cinema, poi divenuto locale da ballo.

Nel 1914, Il Bastione a Nord Est, fu' completamente svuotato dai ciottoli e ricavato una sala cinematografica che diventò nel tempo magazzino, cantina ed oggi una conosciuta sala da ballo.
