COMUNE DI RUBIERA (Loc. Fontana) PROVINCIA DI REGGIO EMILIA

Ubicazione: Via Viareggio n.19/A1 e 19/A2
Riferimento catastale: Foglio 5, Mappale 212-213 subb. 1-2 rispettivi

| Il Tecnico | | Il Committente | | | |
|---|---|---|---|---|---|
| | | | | Intervento di MANUTENZIONE STRAORDINARIA di edificio residenziale nominato A | |
| | | | | Relazione Tecnica e Fotografica | |

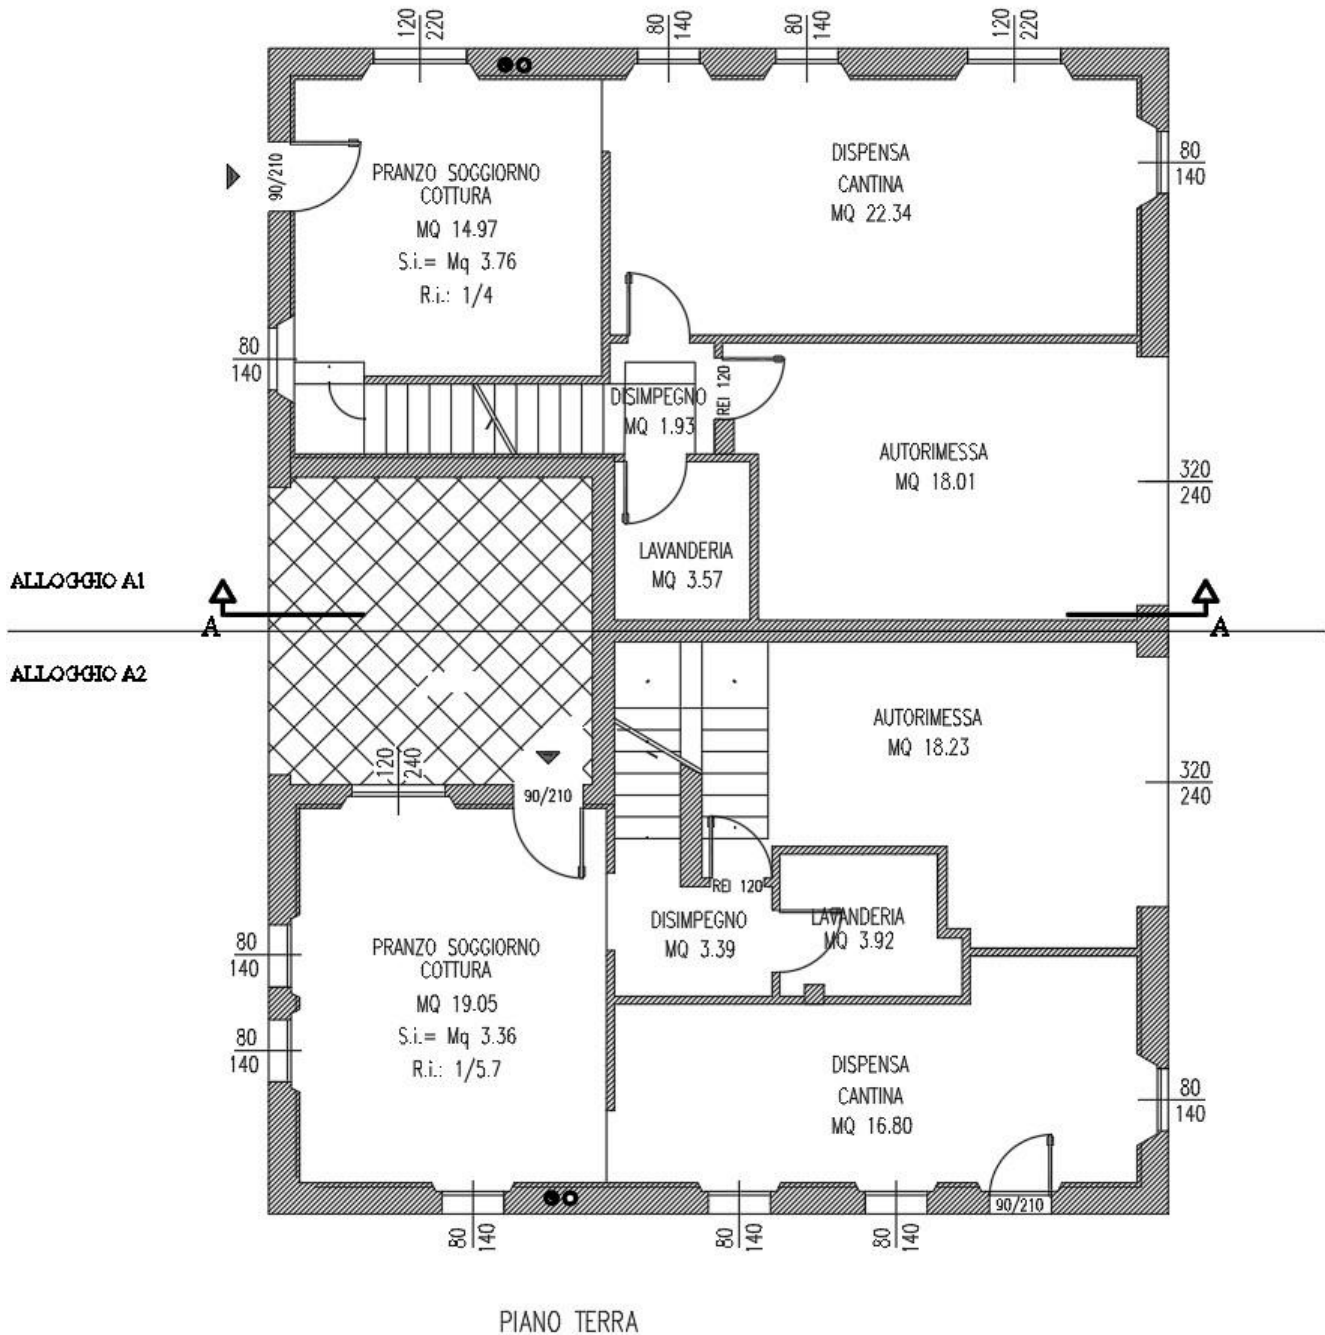
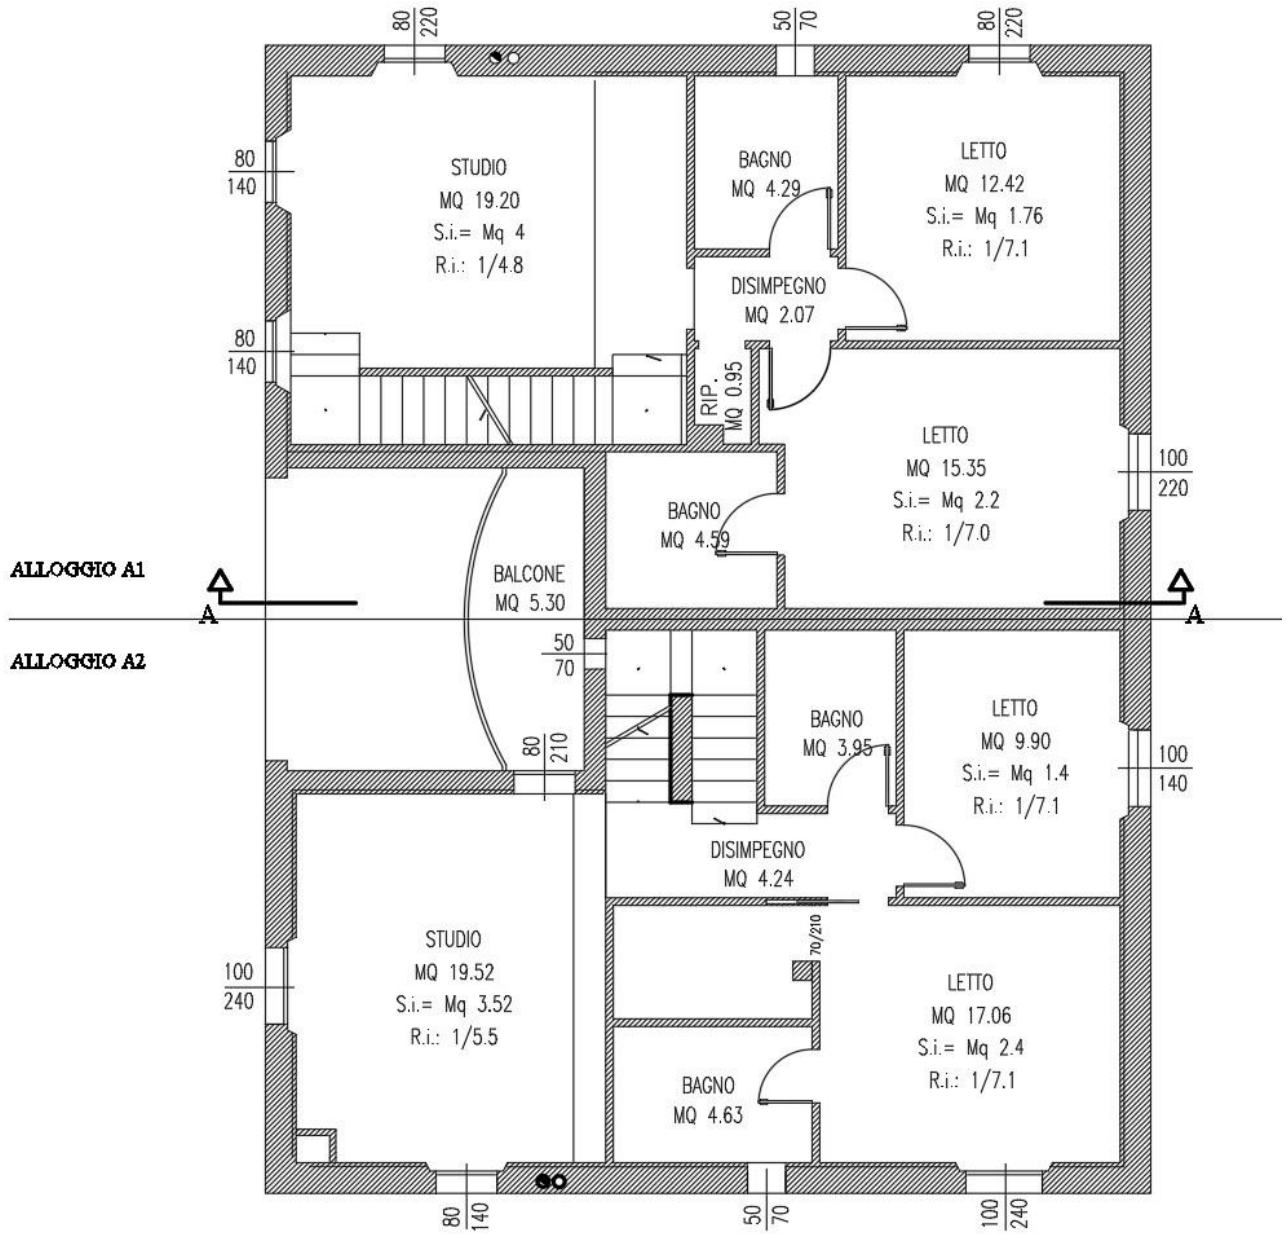
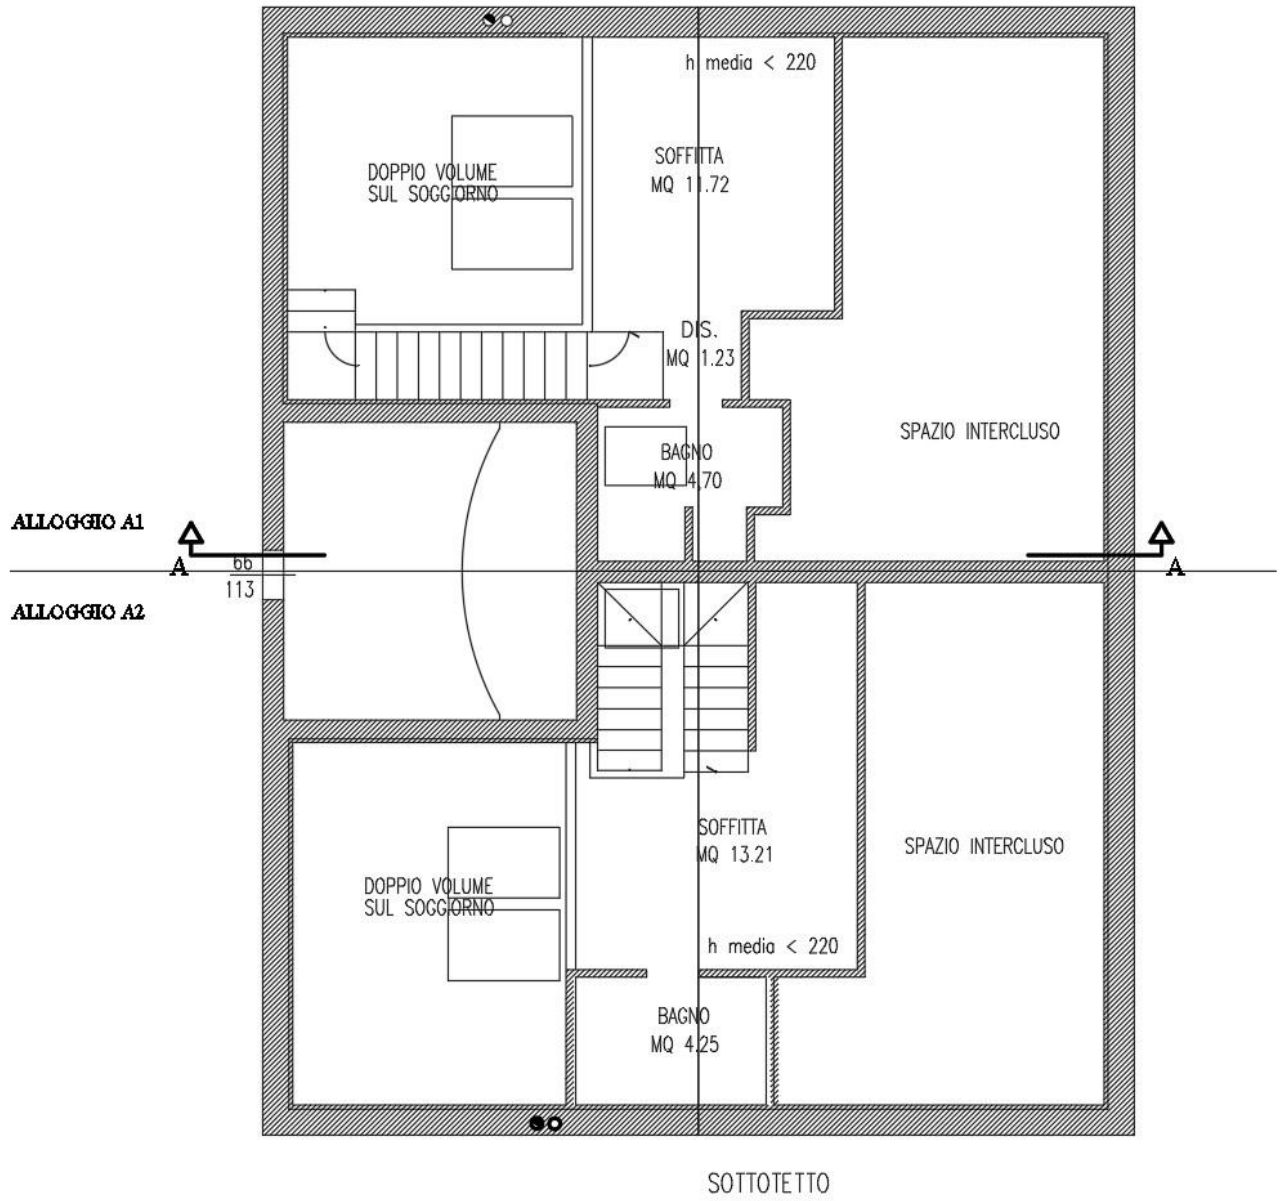
L'edificio esistente è un edificio residenziale composto da due alloggi con accesso indipendente; si sviluppa su due piani fuori terra e sottotetto. L'edificio per entrambi gli alloggi presenta un'area esterna privata ad uso dell'abitazione con ingresso autonomo. A piano terra sussistono ambienti destinati a soggiorno e cucina, oltre che autorimessa e attività di servizio. Al piano primo si trovano le camere da letto e i bagni. I piani sono collegati da un unico vano scala.

Di seguito piante, prospetti e sezioni dello stato legittimato:

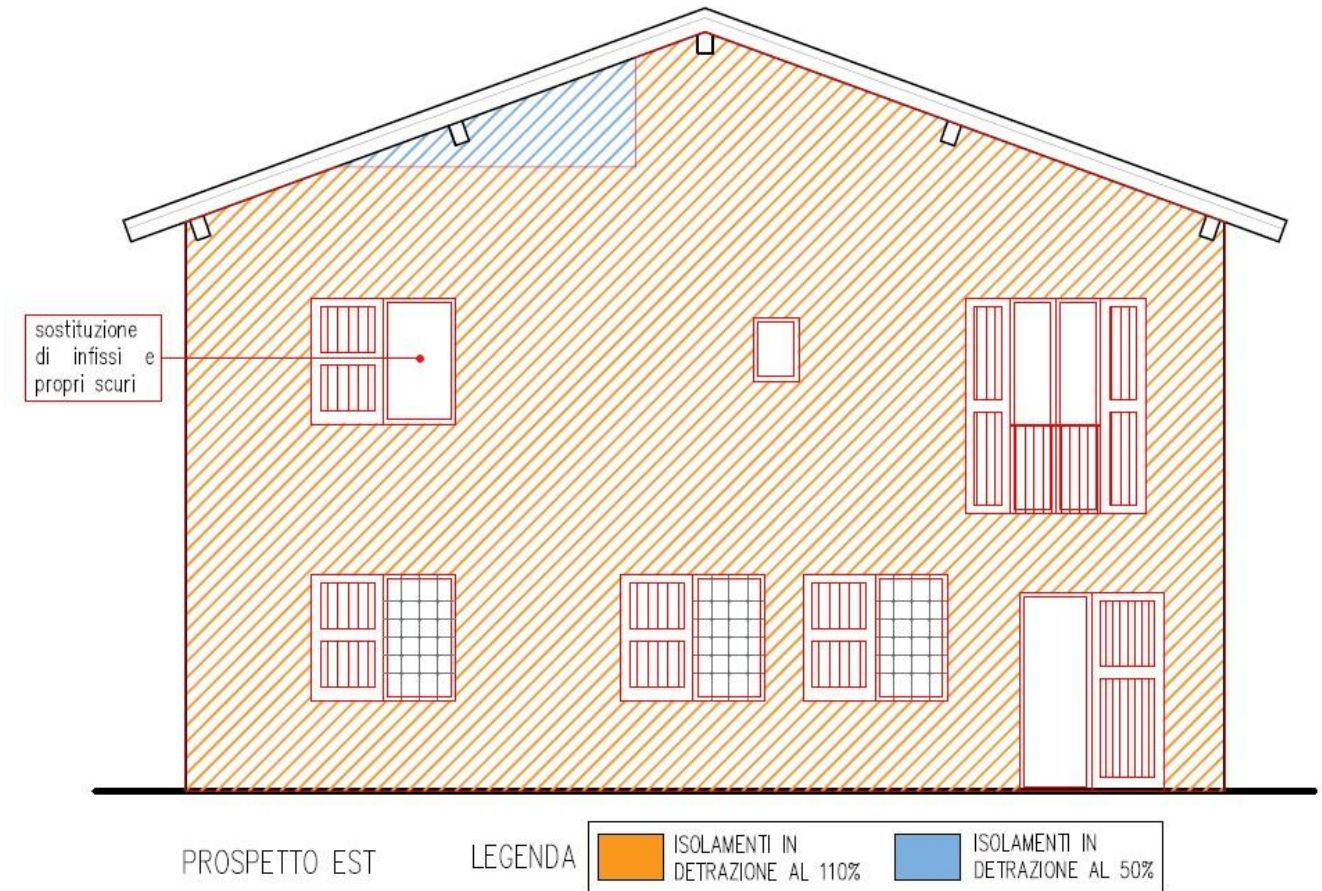
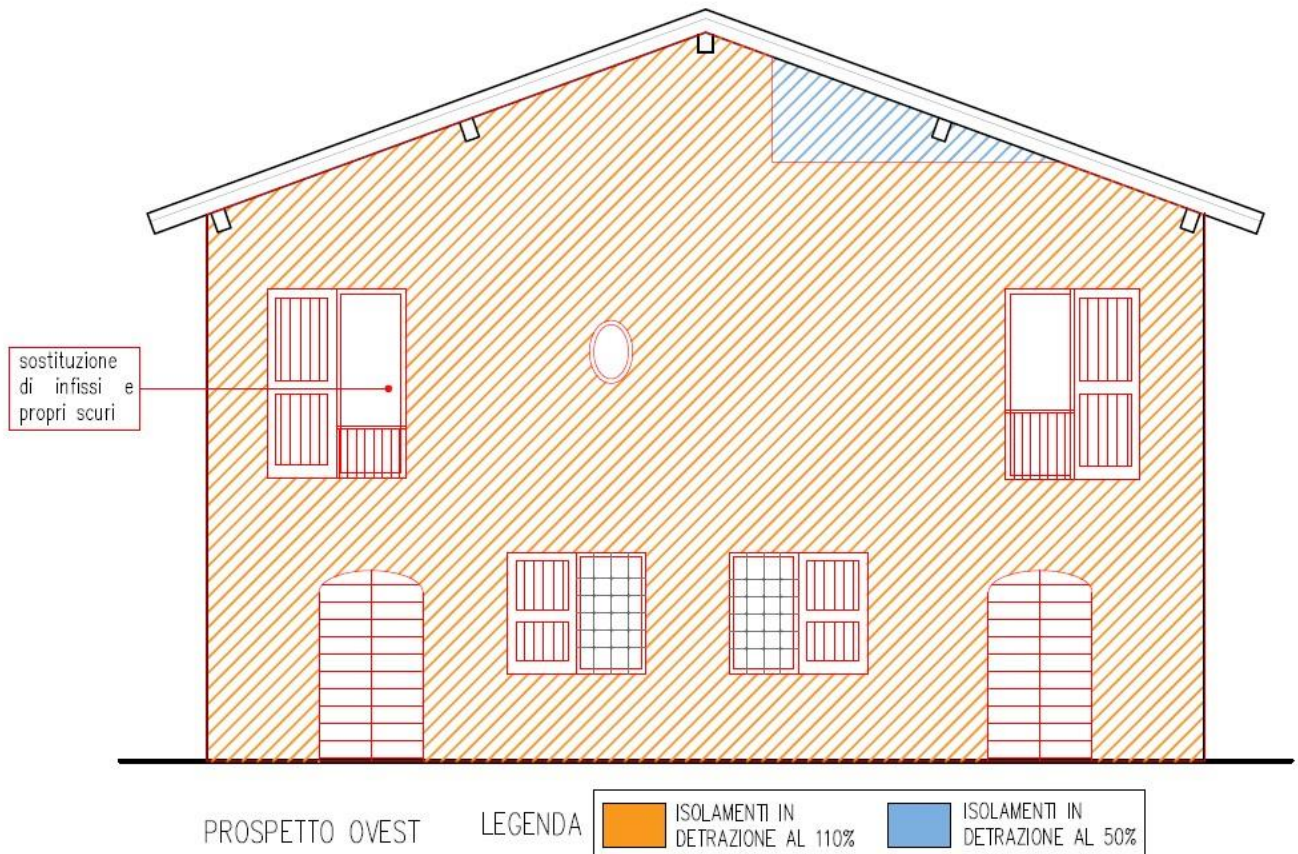
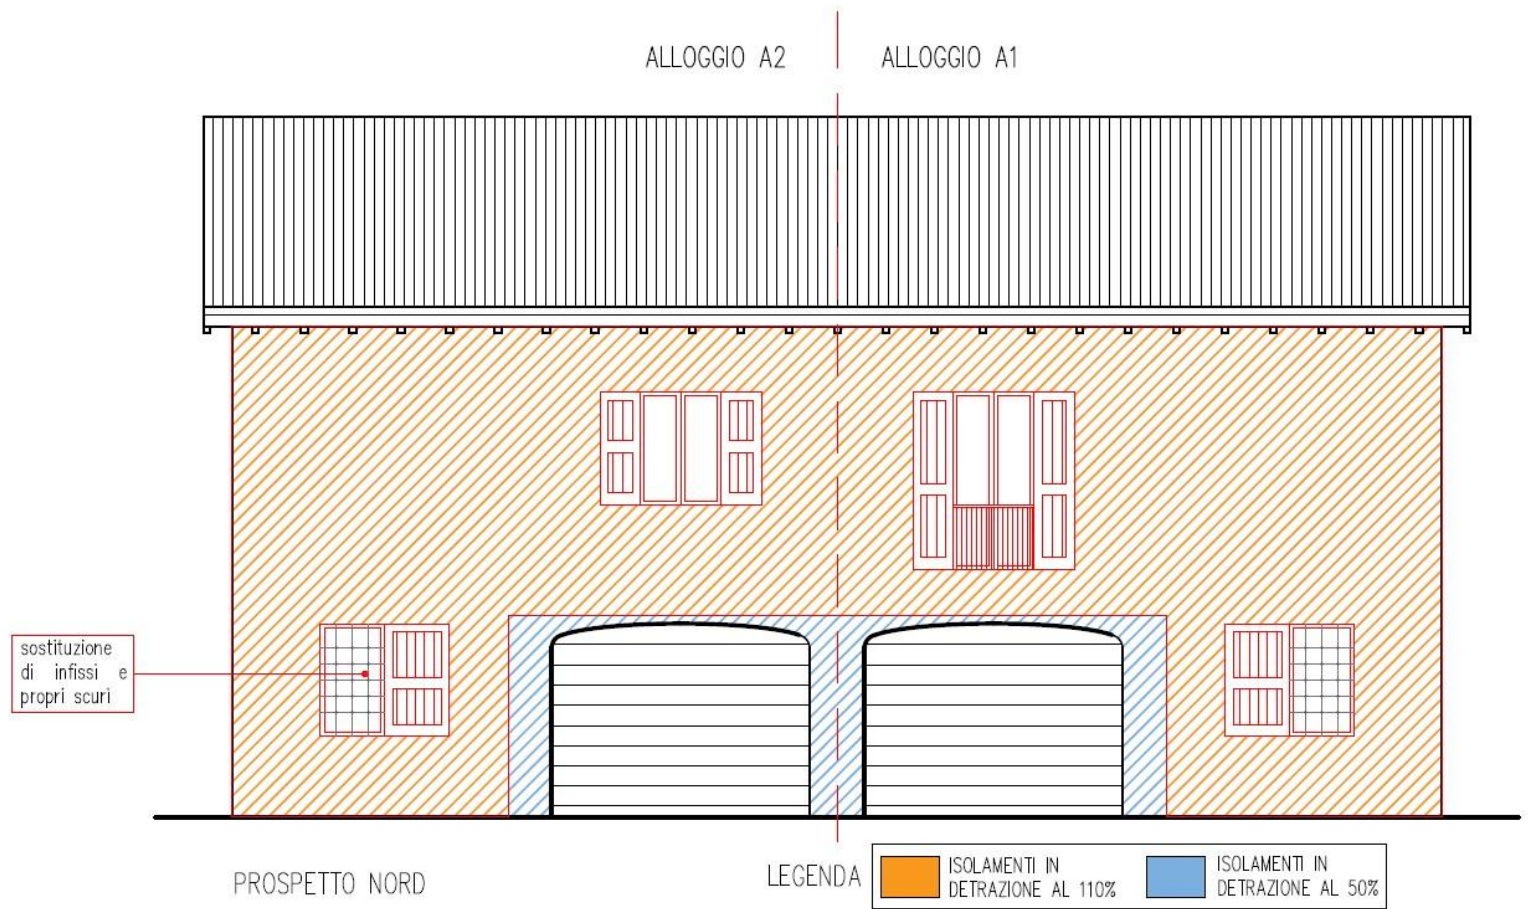
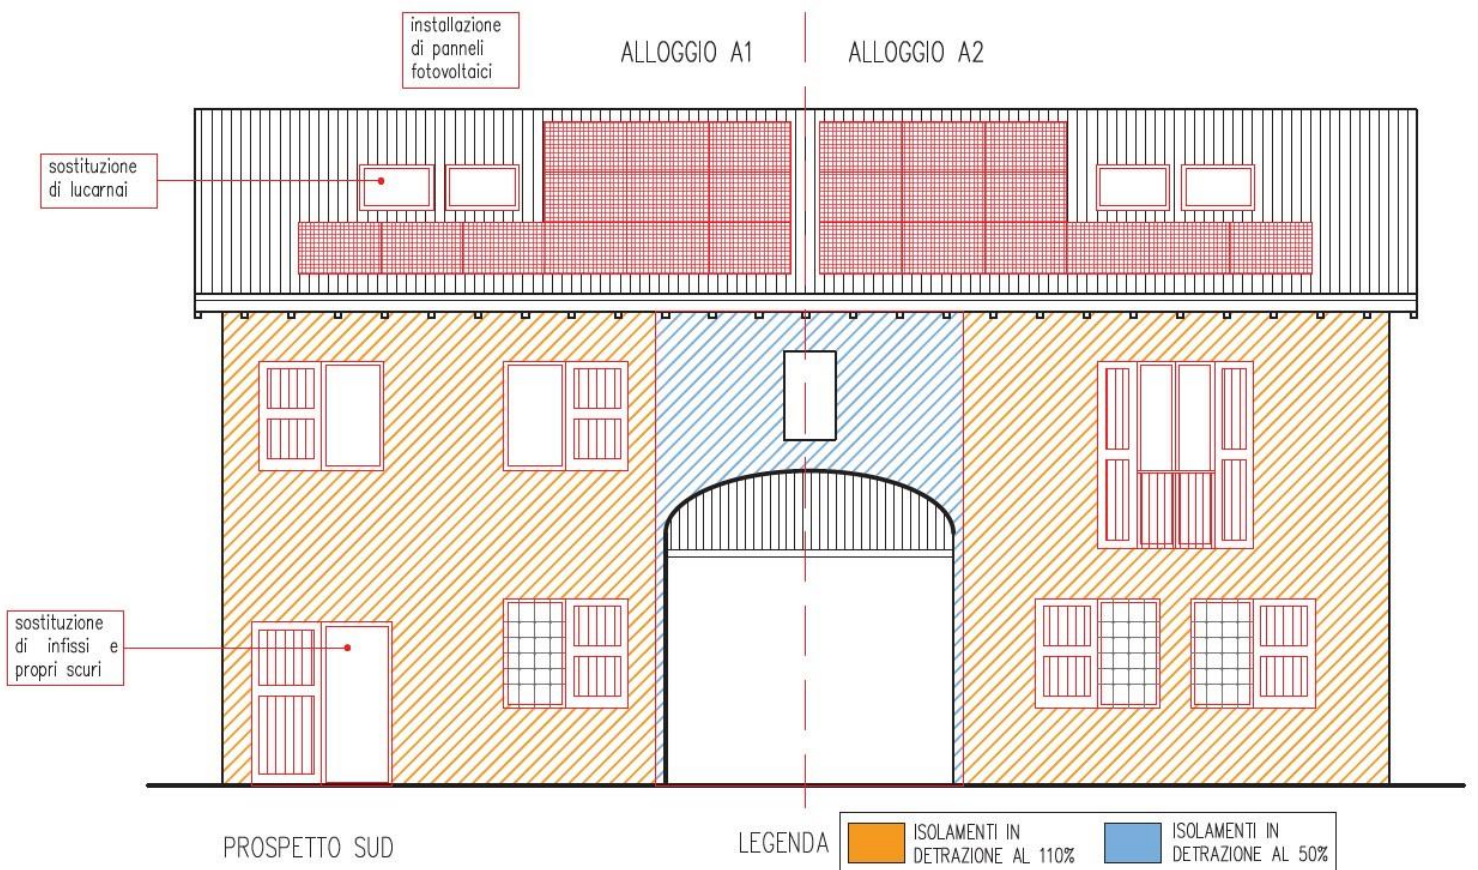
1.4 Elaborati grafici di progetto

Il progetto prevede in relazione ai prospetti dell'edificio la realizzazione di un cappotto esterno su tutte le pareti perimetrali delle abitazioni coinvolgendo sia parti fredde che quelle riscaldate di modo da garantire la preesistente coesione progettuale e quindi la continuità del filo del prospetto.

Di seguito all'involucro esterno l'efficientamento energetico includerà la sostituzione degli infissi e delle chiusure oscuranti esistenti. I nuovi infissi e gli scuri rimarranno di legno dipinti secondo cromie in accordo con l'abaco dei colori tradizionali locali del comune di Rubiera, in accordo alla tradizione locale. La sostituzione degli infissi e delle chiusure oscuranti rientreranno in Superbonus 110% in quanto indispensabili al miglioramento della classe energetica dell'edificio.

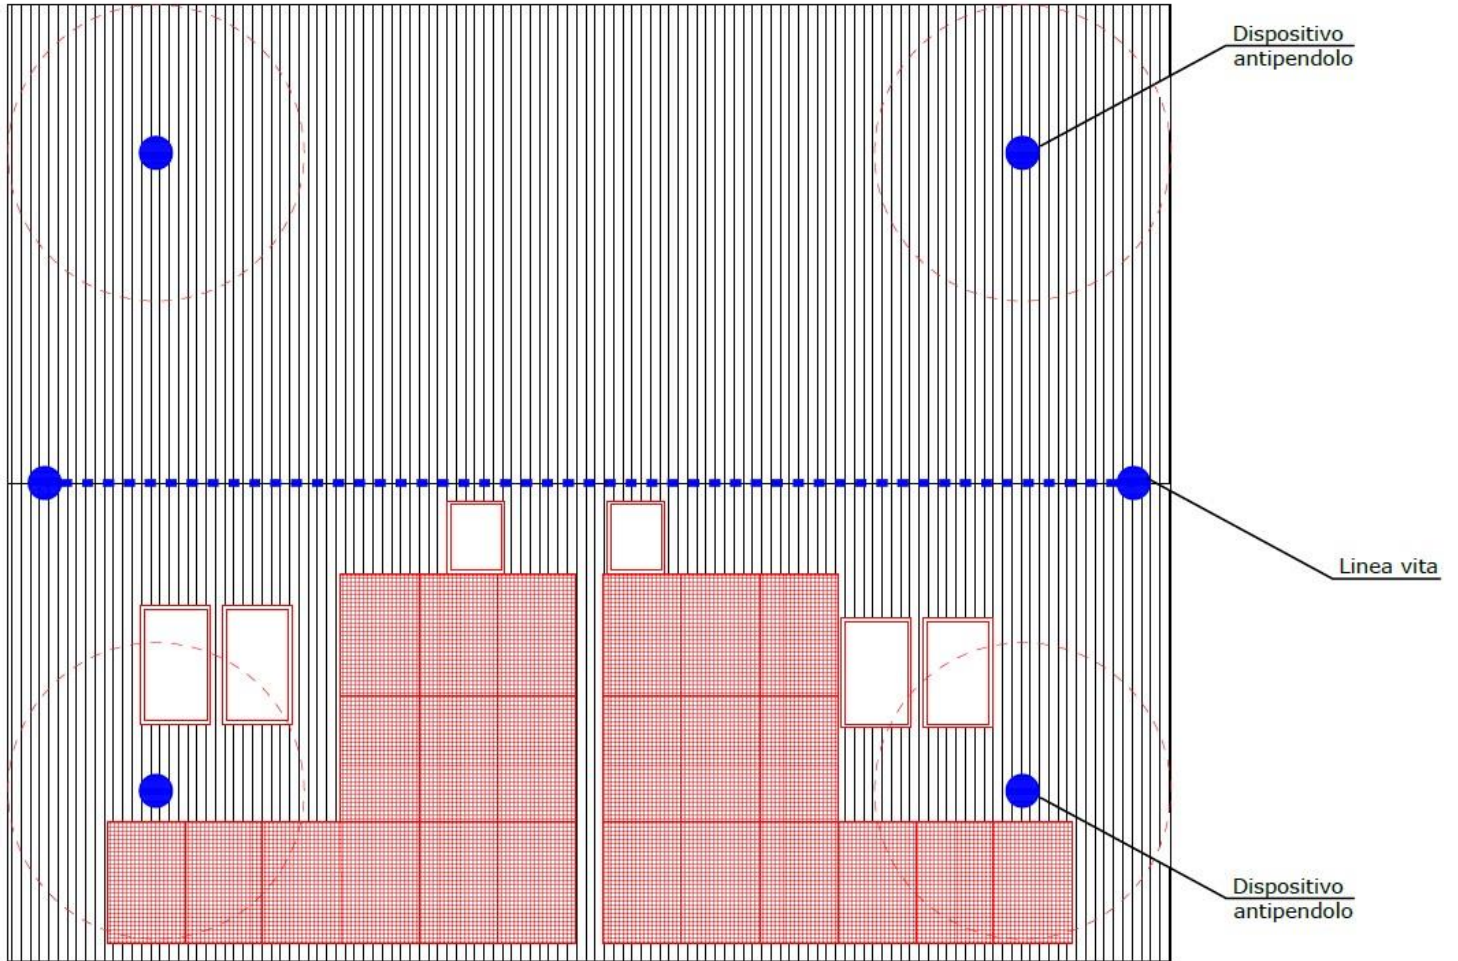
COPERTURA

Oltre agli interventi sull'involucro esterno all'interno degli alloggi verrà sostituita la caldaia per garantire una migliore prestazione energetica. Sulla copertura esistente verranno installati pannelli fotovoltaici implementati con un nuovo sistema di accumulo. L'installazione dei pannelli fotovoltaici, dell'accumulo e la sostituzione della caldaia saranno oggetto di detrazione in Superbonus 110%, mentre l'installazione della line vita per garantire la sicurezza dei manutentori e degli installatori sarà oggetto di Ristrutturazione al 50%.
