Relazione Tecnico Descrittiva

SEGNALAZIONE CERTIFICATA DI INIZIO ATTIVITA' (SCIA IN SANATORIA)
ai sensi dell'art. 17 comma 2 della L.R. 23/2004.

Ubicazione Immobile: VIA TERRAGLIO 23, 42048 - Rubiera (RE)

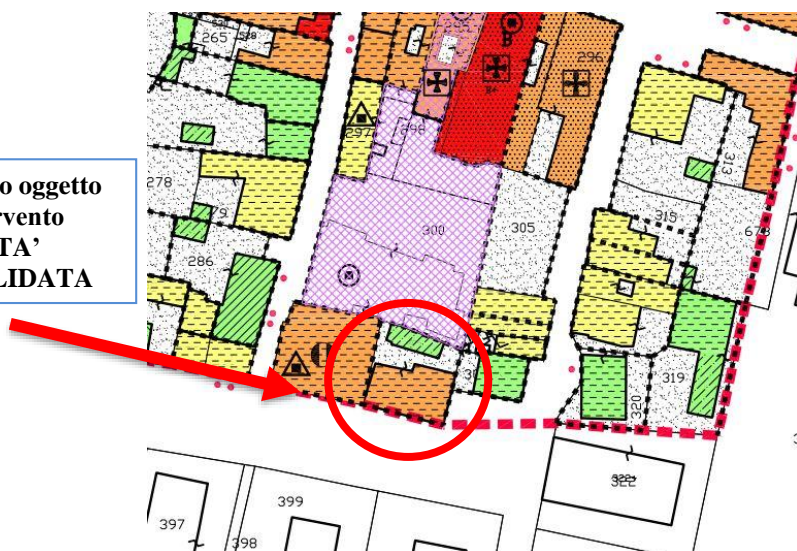
Localizzazione in base al RUE:

Fabbricato oggetto
d'intervento
CITTA'
CONSOLIDATA

EDIFICI PRIMI DI VALORE STORICO:
RISTRUTTURAZIONE EDILIZIA (RE)

EDIFICI DI VALORE STORICO-ARCHITETTONICO:
RESTAURO E RISANAMENTO CONSERVATIVO (RRC)
