RELAZIONE TECNICA

**INTEGRAZIONE DOCUMENTALE ALLA PRATICA EDILIZIA NR. 14989** presentata in data 19.09.2019 prot. n. 16527:

**Oggetto** : "VALUTAZIONE PREVENTIVA PER RESTAURO E RISANAMENTO CONSERVATIVO (RRC) DI PORZIONE DI FABBRICATO CIVILE CON FUNZIONE ABITATIVA 81.1) consistente in modifiche interne, prospettive volumetriche e inserimento di impianto tecnologico"

**Ubicazione Immobile:** Via U. Codro 8 - Rubiera (RE)

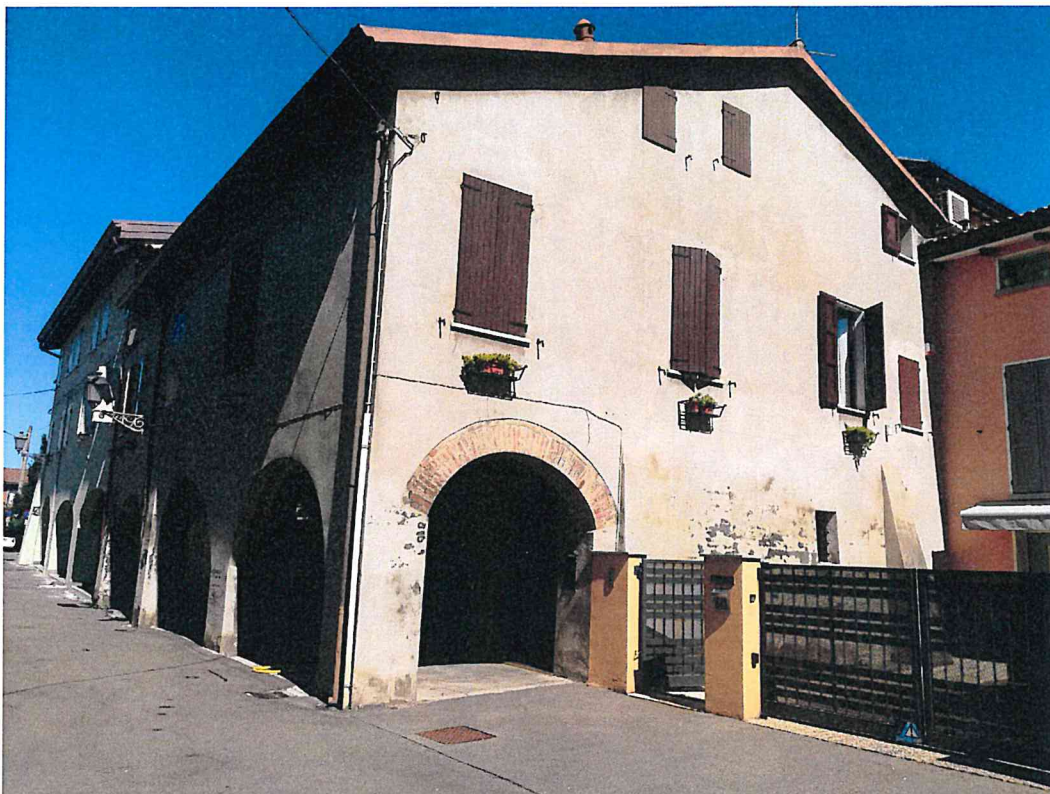
PROSPETTI SUD ED OVEST

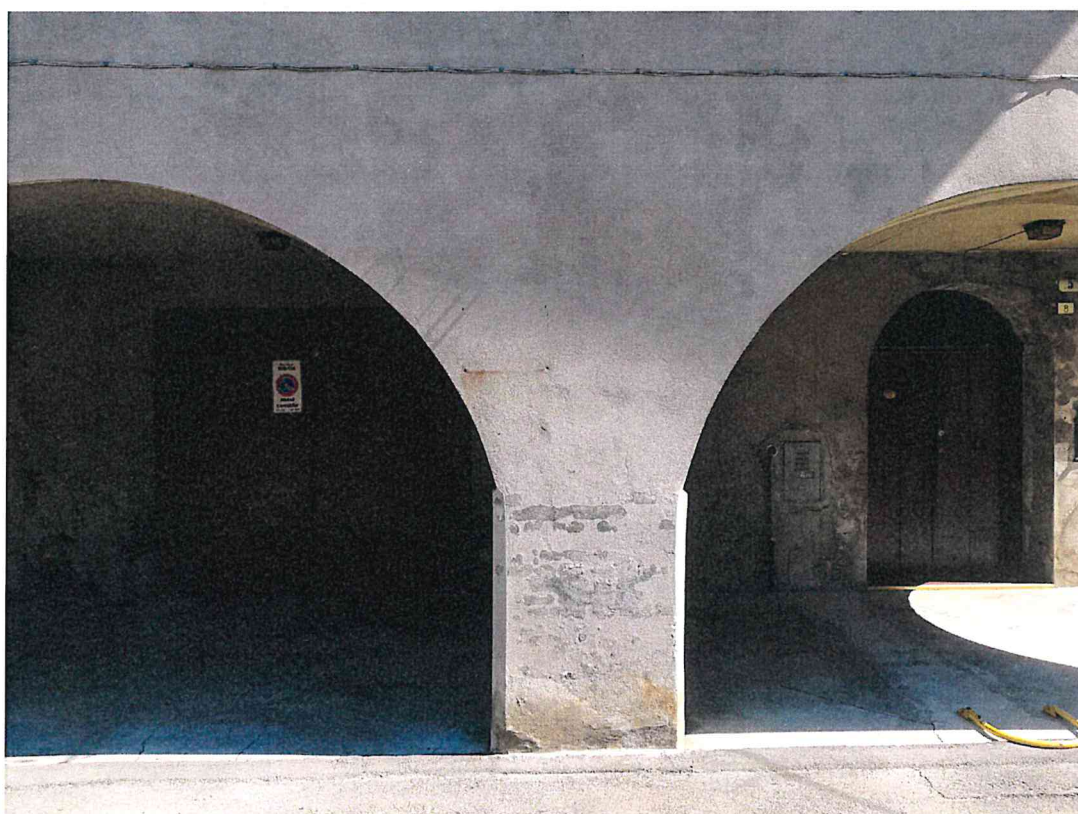
INGRESSO AUTORIMESSA VISTA DA VIA CODRO

Punto 1: vedere elaborato 01 in cui si evidenziano le lesioni riguardanti l'architrave soprastante l'ingresso pedonale dell'autorimessa. La trave principale del solaio scarica il suo peso sull'architrave e non in corrispondenza di un maschio murario. Per tale motivo si vuole realizzare in corrispondenza dell'attuale ingresso pedonale il maschio murario che localmente subisce il peso del solaio e a livello globale di modello strutturale aiuta a realizzare una distribuzione delle tensioni in corrispondenza dell'incrocio murario tra i fili fissi degli ingressi e il muro di spina trasversale che sorregge i carichi fino alla copertura.

Operando in questo modo il miglioramento risulta sia a livello locale che a livello globale dell'edificio, modificando il paramento murario da una conformazione a "L" a una conformazione "T" ne consegue l'allargamento dell'attuale ingresso carraio e la realizzazione di nuovo ingresso pedonale all'interno del portone dell'autorimessa.

( Inoltre esteticamente si allinea l'altezza dell'apertura in quanto attualmente garage o ingresso pedonale hanno una differenza d'imposta delle architravi di 8 cm ).

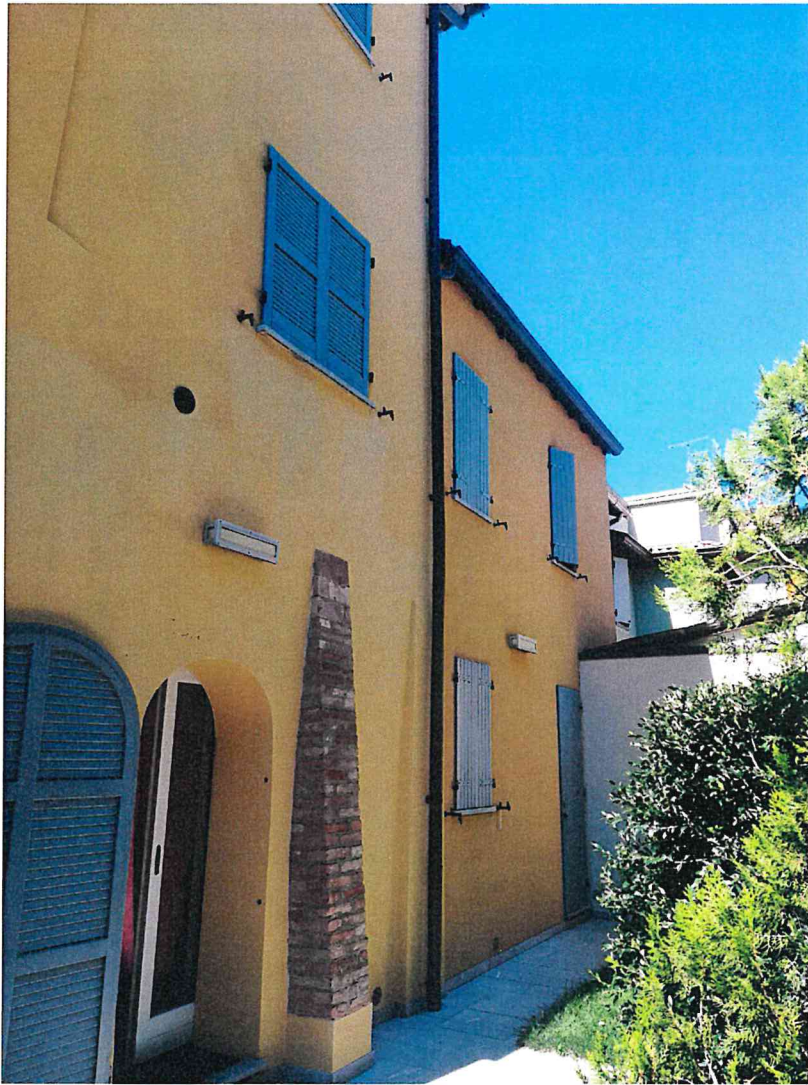
PROSPETTO EST - CORTILE INTERNO
